# ABYSS SUBSEA AS

## Bergmesteren Raudsand AS

| <b>Dokument tittel:</b> | | Inspeksjonsrapport<br>Bergmesteren Raudsand | Document<br>no: | ABAS-IR-10155-01-Raudsand | | |

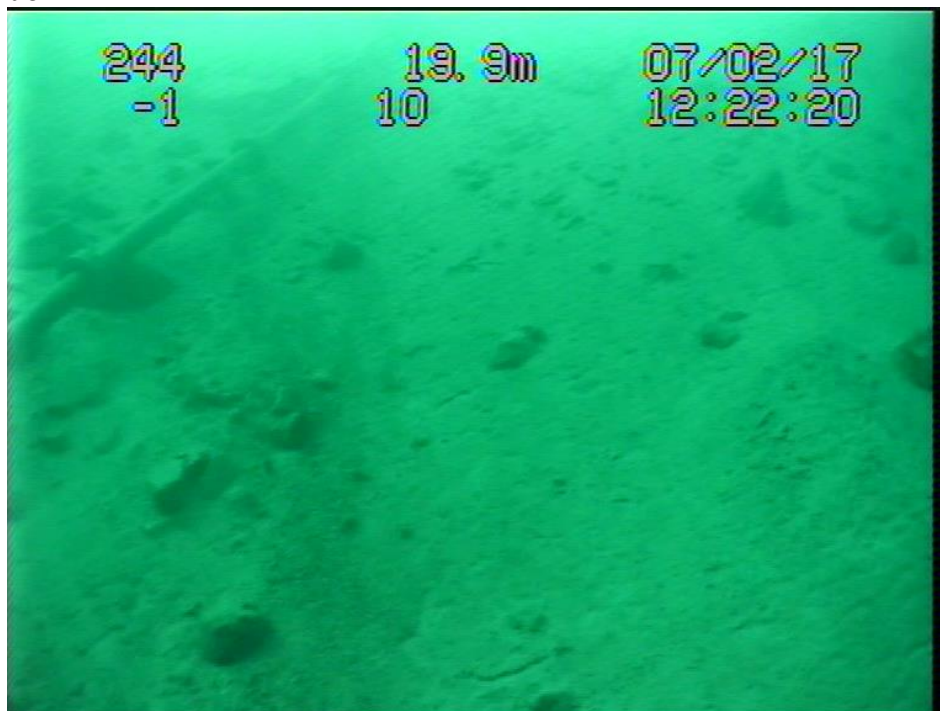
### 3.2.1 Bilde 1

| Time | Heading | Depth | Description |
|---|---|---|---|
| 12:22 | | | Bilde 1. Start ved det store sorte tårnet. |

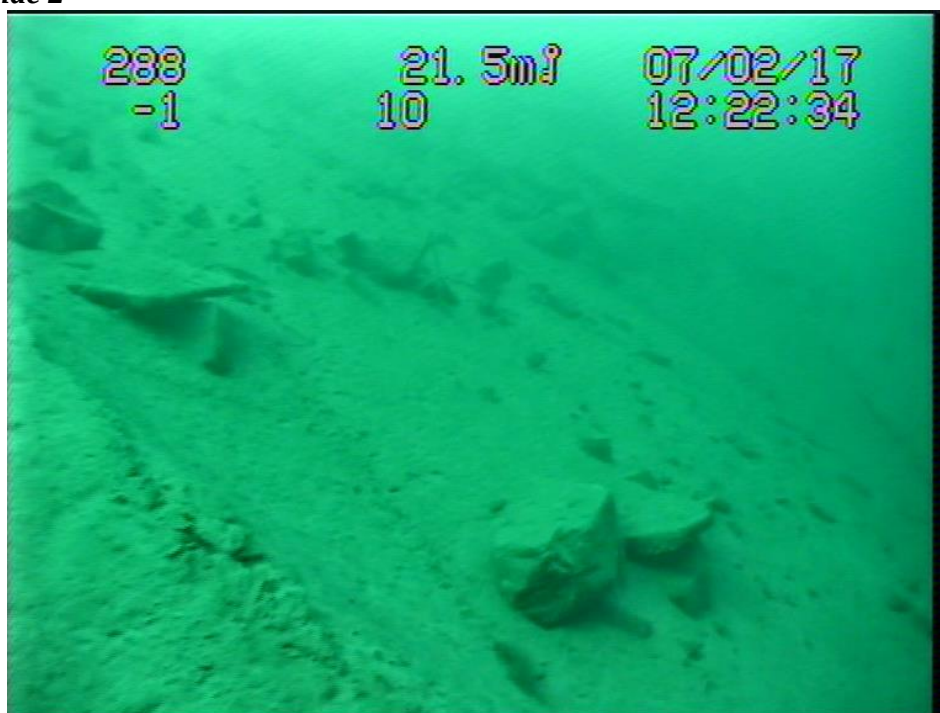
### 3.2.2 Bilde 2

| Time | Heading | Depth | Description |
|---|---|---|---|
| 12:22 | | | Bilde 2. Betongblokker delvis begravd. |

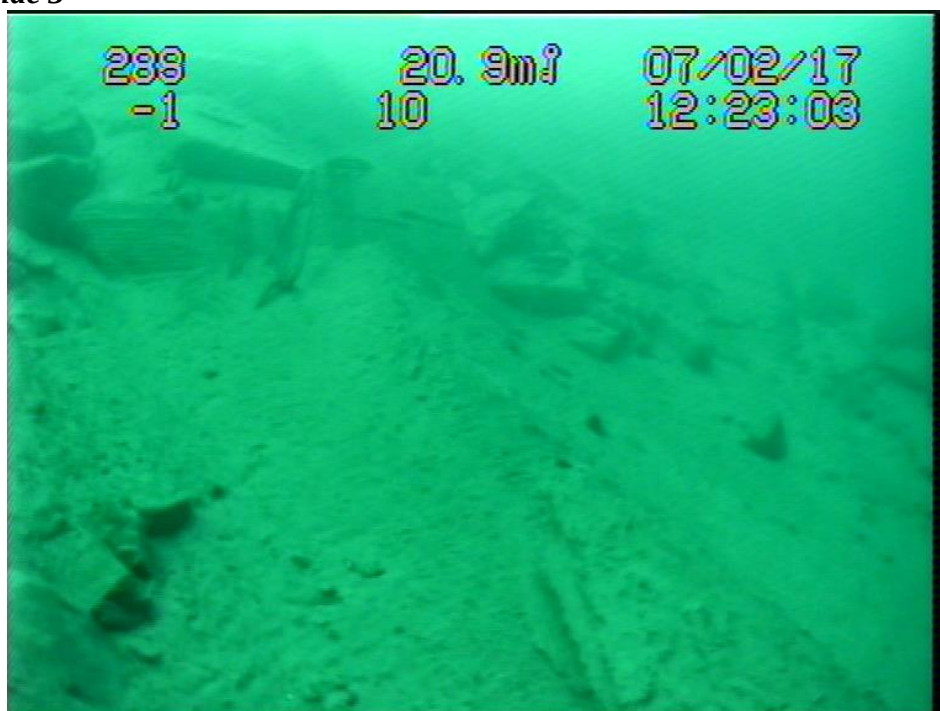
### 3.2.3 Bilde 3

| Time | Heading | Depth | Description |
|---|---|---|---|
| 12:23 | | | Bilde 3. Betongblokker delvis begravd. |

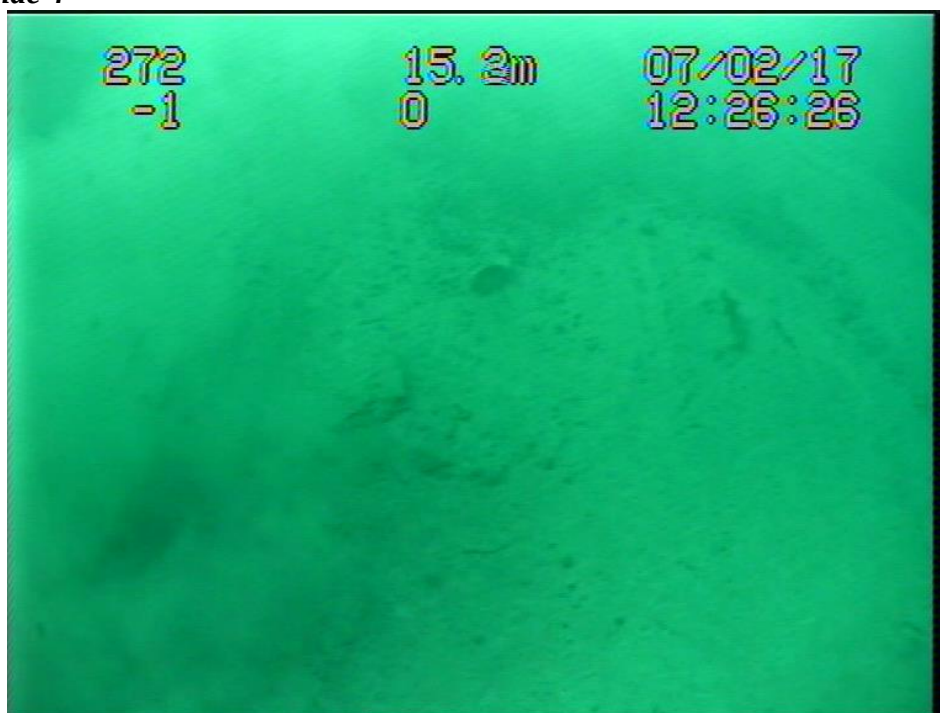
### 3.2.4 Bilde 4

| Time | Heading | Depth | Description |
|---|---|---|---|
| 12:26 | | | Bilde 4. Støv etter at ROV har berørt bunnen. Viser hvor finkornet bunnen er. |

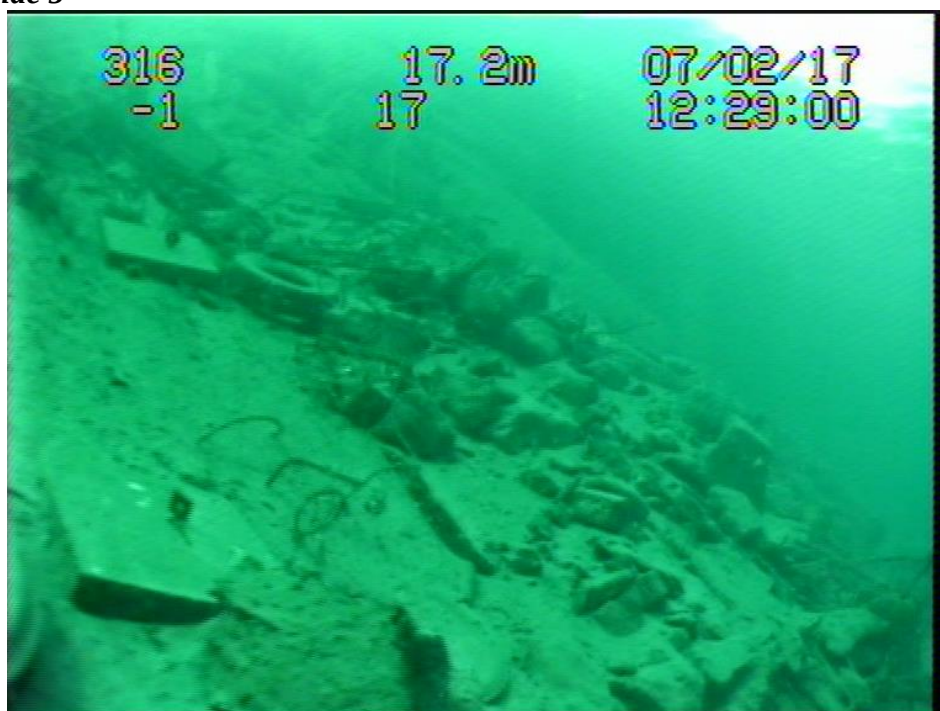
### 3.2.5 Bilde 5

| Time | Heading | Depth | Description |
|---|---|---|---|
| 12:29 | | | Bilde 5. Utenfor hovedbrygge. |

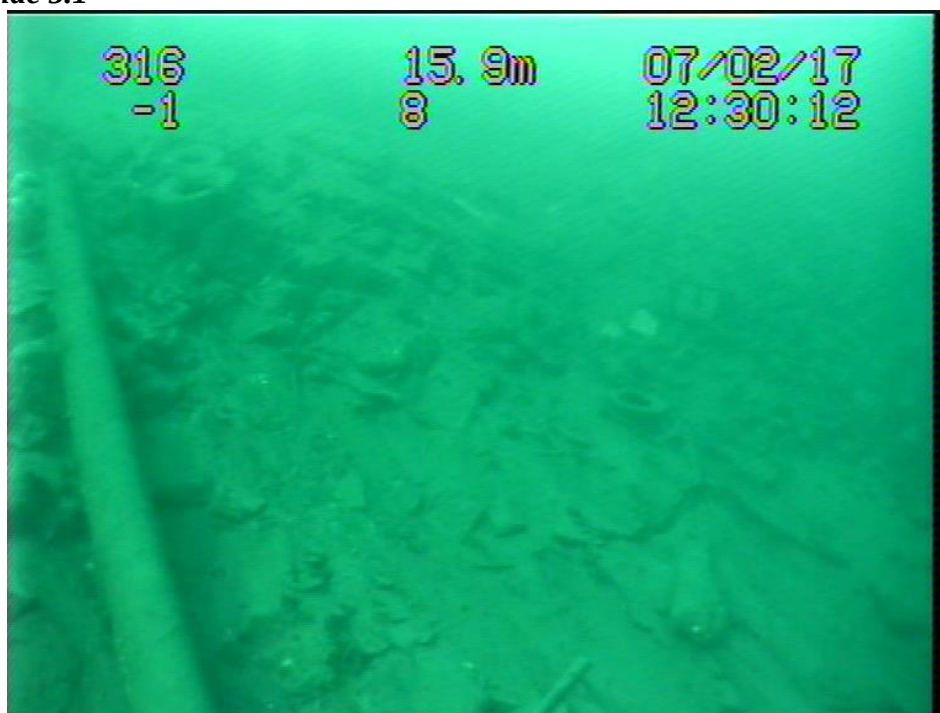
### 3.2.6 Bilde 5.1

| Time | Heading | Depth | Description |
|---|---|---|---|
| 12:30 | | | Bilde 5.1 Utslippsrør under hovedbrygge. |

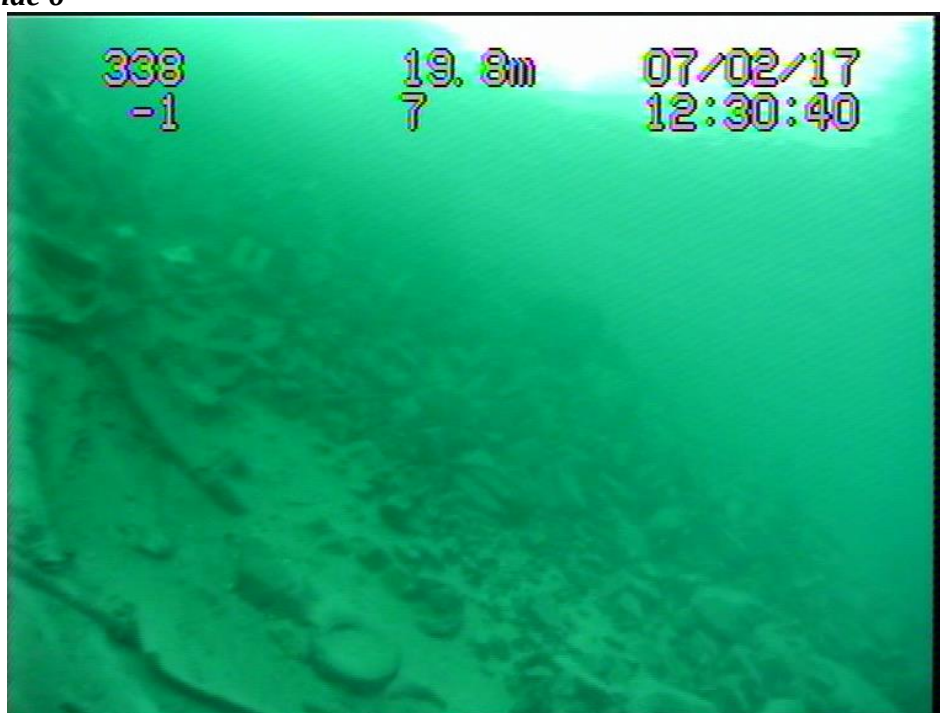
### 3.2.7 Bilde 6

| Time | Heading | Depth | Description |
|---|---|---|---|
| 12:30 | | | Bilde 6. Start av fylling rett nord for hovedbrygge. |

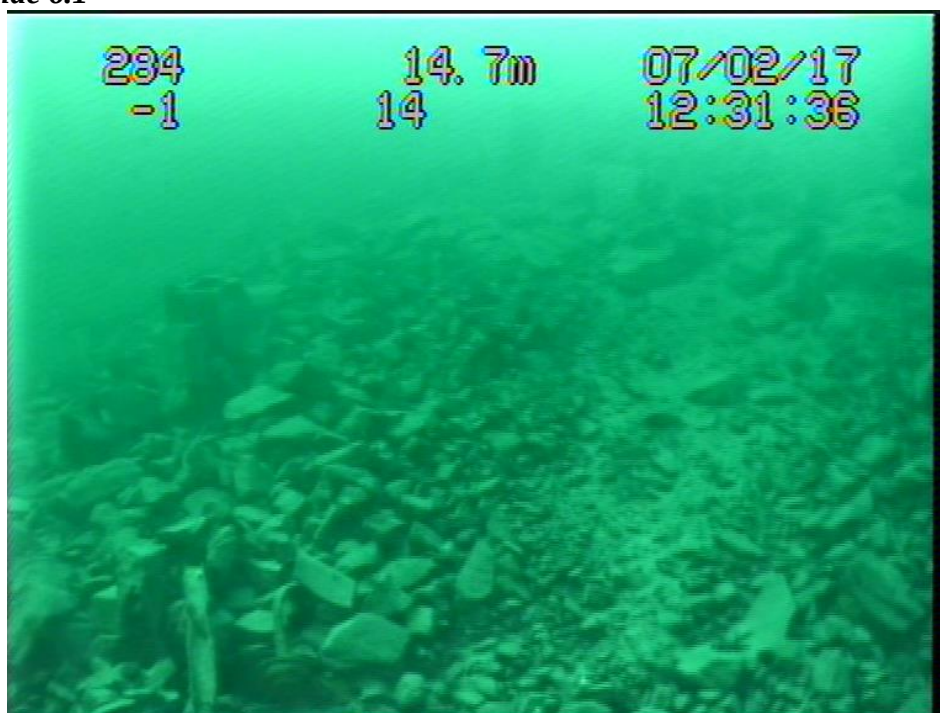
### 3.2.8 *Bilde 6.1*

| Time | Heading | Depth | Description |
|---|---|---|---|
| 12:31 | | | Bilde 6.1 Midt på fyllingen rett nord for hovedbrygge. |

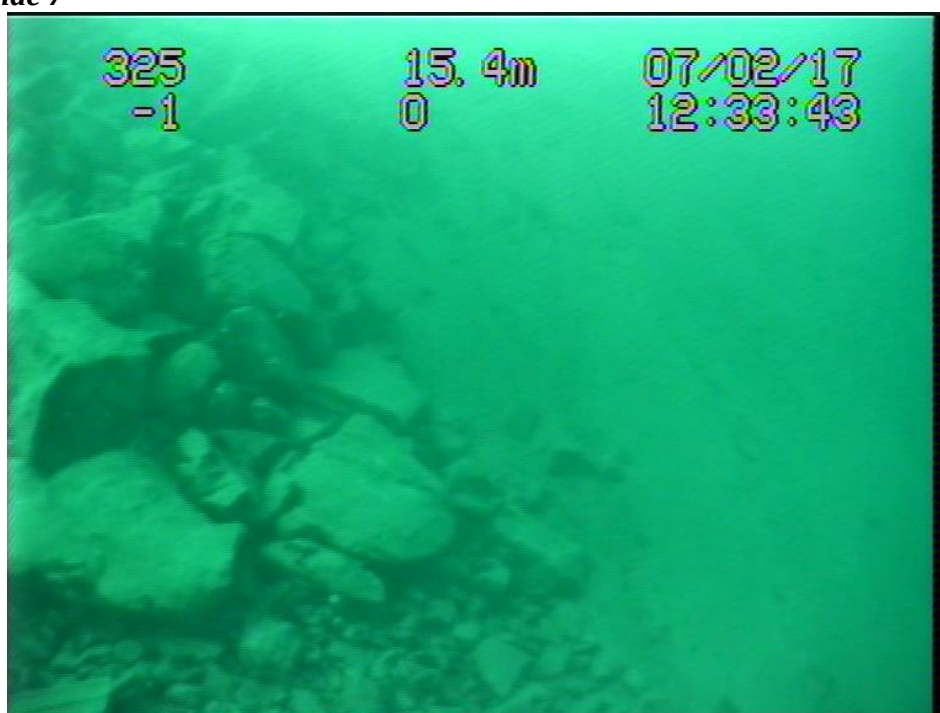
### 3.2.9 *Bilde 7*

| Time | Heading | Depth | Description |
|---|---|---|---|
| 12:33 | | | Bilde 7. Slutten på fyllingen rett nord for hovedbrygge. |

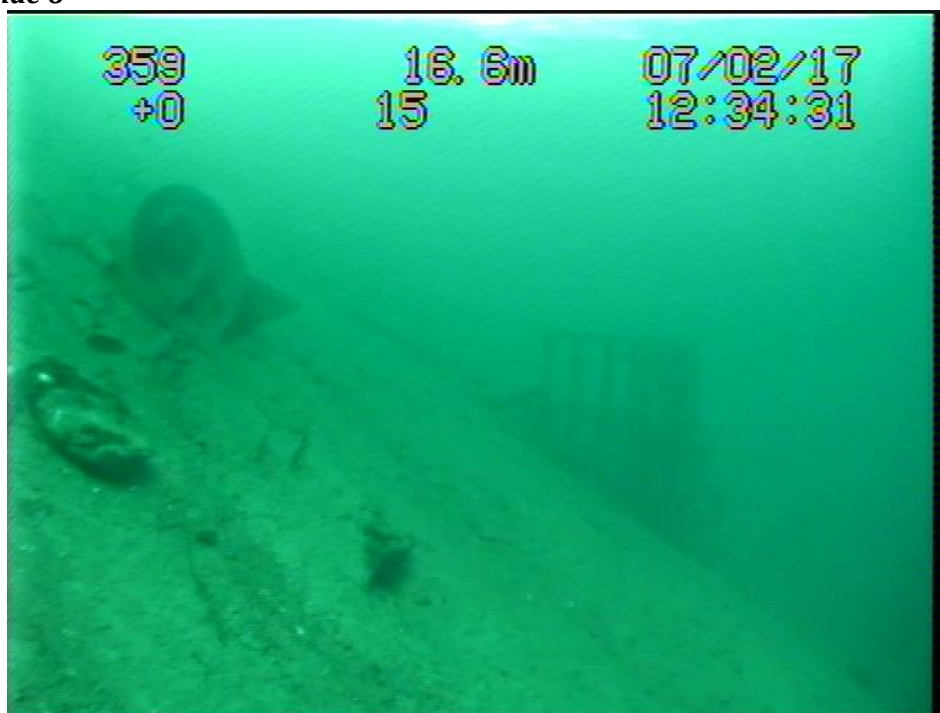
### 3.2.10 Bilde 8

| Time | Heading | Depth | Description |
|---|---|---|---|
| 12:34 | | | Bilde 8. Diverse skrot delvis begravd. |

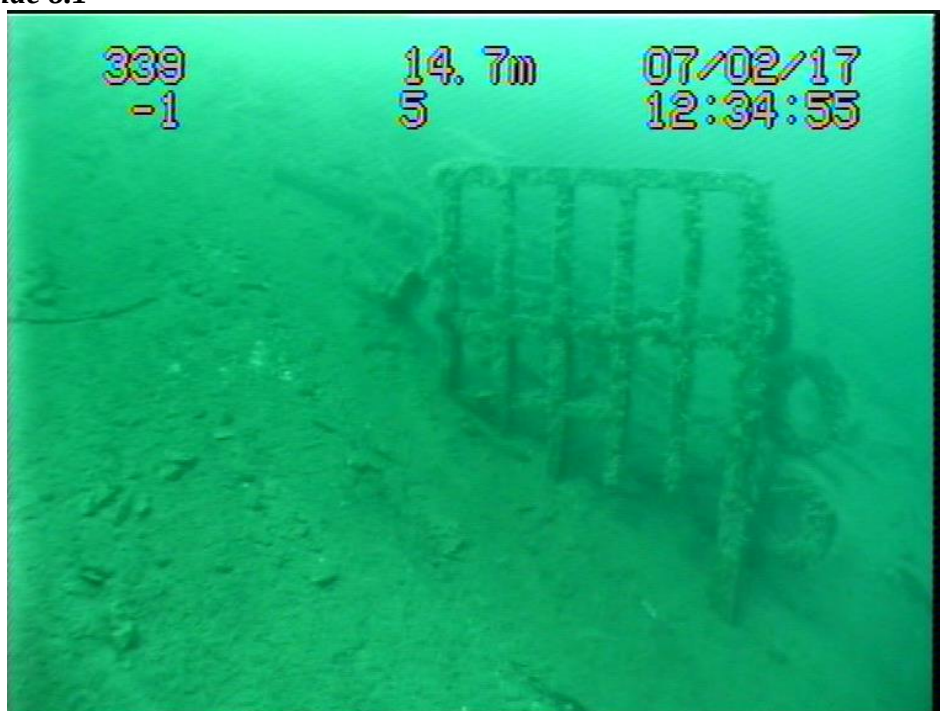
### 3.2.11 Bilde 8.1

| Time | Heading | Depth | Description |
|---|---|---|---|
| 12:34 | | | Bilde 8.1 Nærbilde av skrot. |

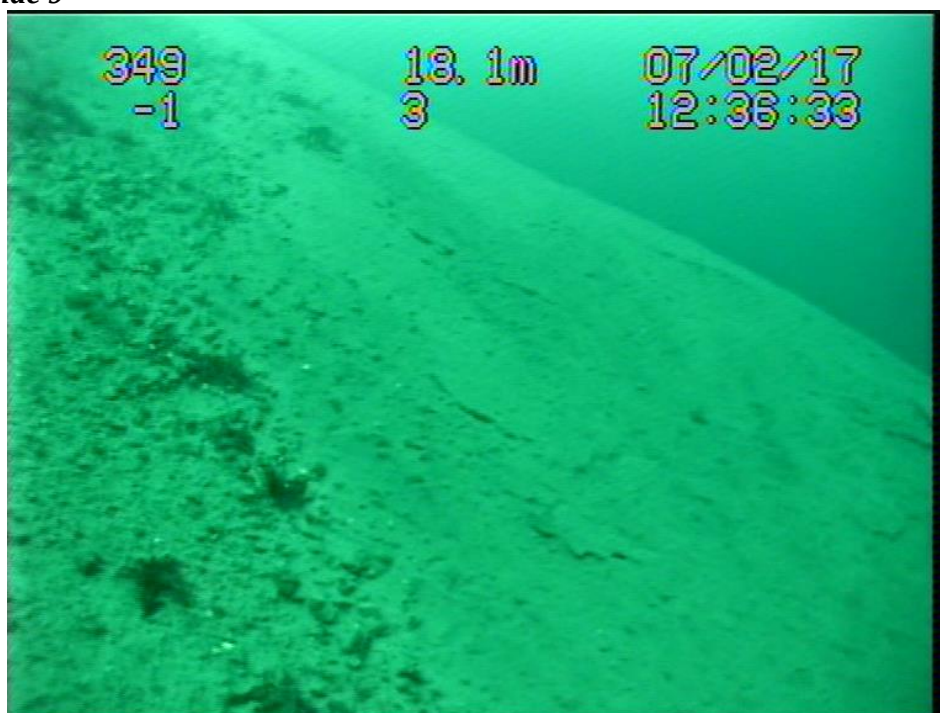
### 3.2.12 Bilde 9

| Time | Heading | Depth | Description |
|---|---|---|---|
| 12:36 | | | Bilde 9. Eksempel på bunn, like ved første nes, nord for hovedbrygge |

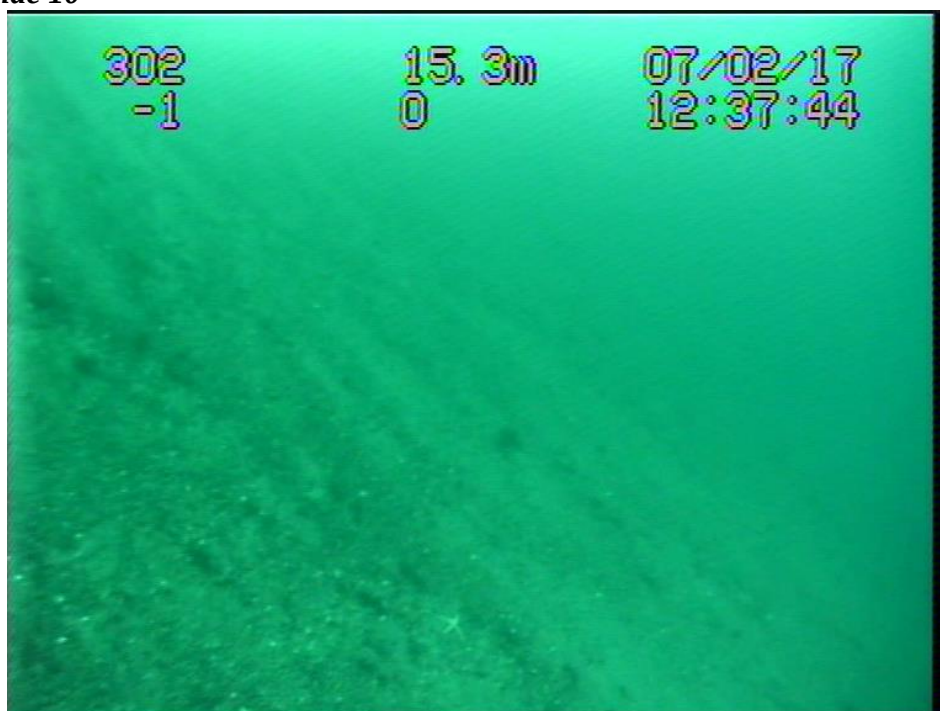
### 3.2.13 Bilde 10

| Time | Heading | Depth | Description |
|---|---|---|---|
| 12:37 | | | Bilde 10. Bunn mellom de to nesene. Bratt jevn mudd med småstein. |

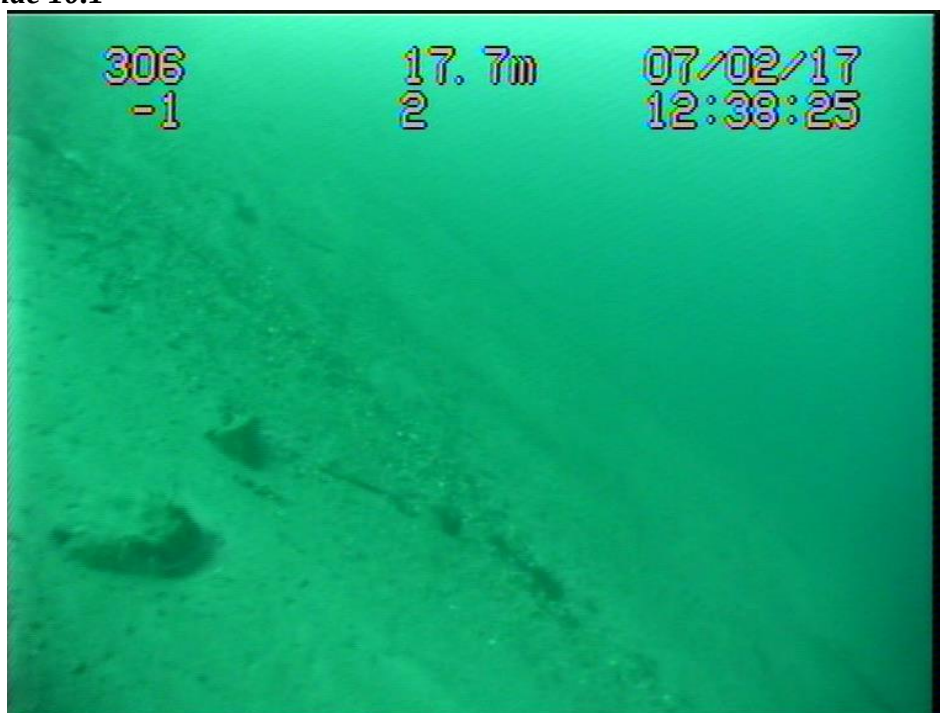
**3.2.14 Bilde 10.1**

| Time | Heading | Depth | Description |
|---|---|---|---|
| 12:38 | | | Bilde 10.1 Innslag av stein. |

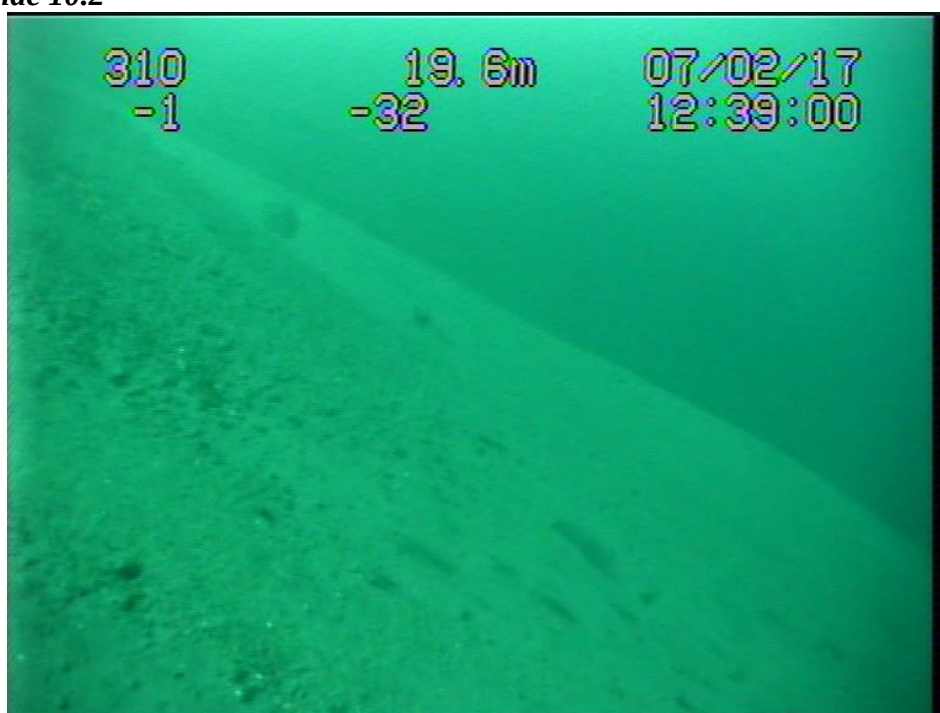
**3.2.15 Bilde 10.2**

| Time | Heading | Depth | Description |
|---|---|---|---|
| 12:39 | | | Bilde 10.2 Ser forskjellige lag mudd, grus og innslag av småstein |

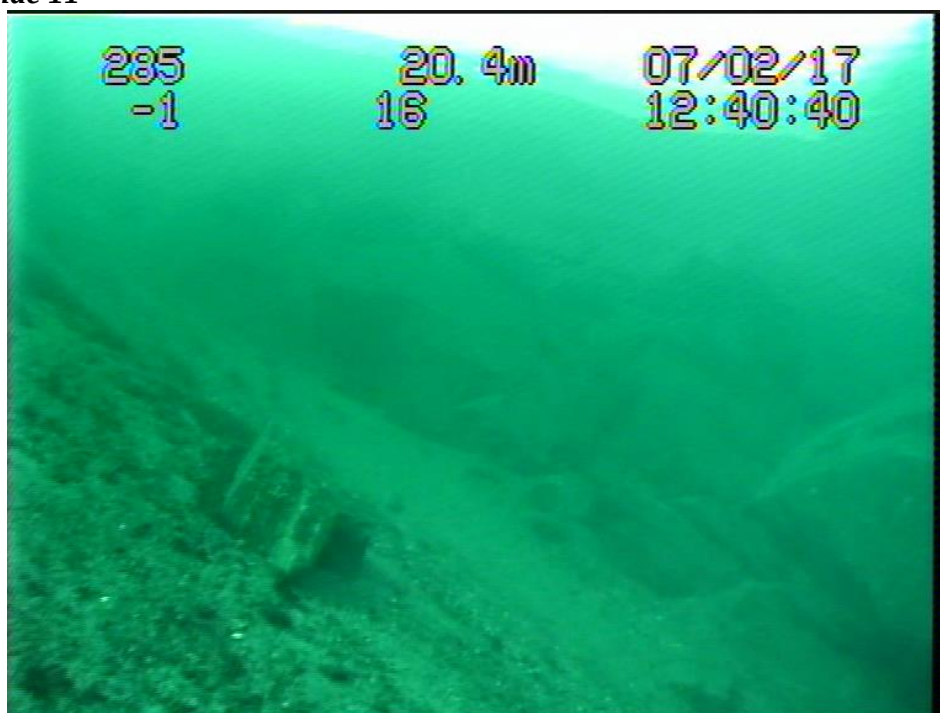
**3.2.16 Bilde 11**

| Time | Heading | Depth | Description |
|---|---|---|---|
| 12:40 | | | Bilde 11. Et lite parti med berg ved det utstikkende neset |

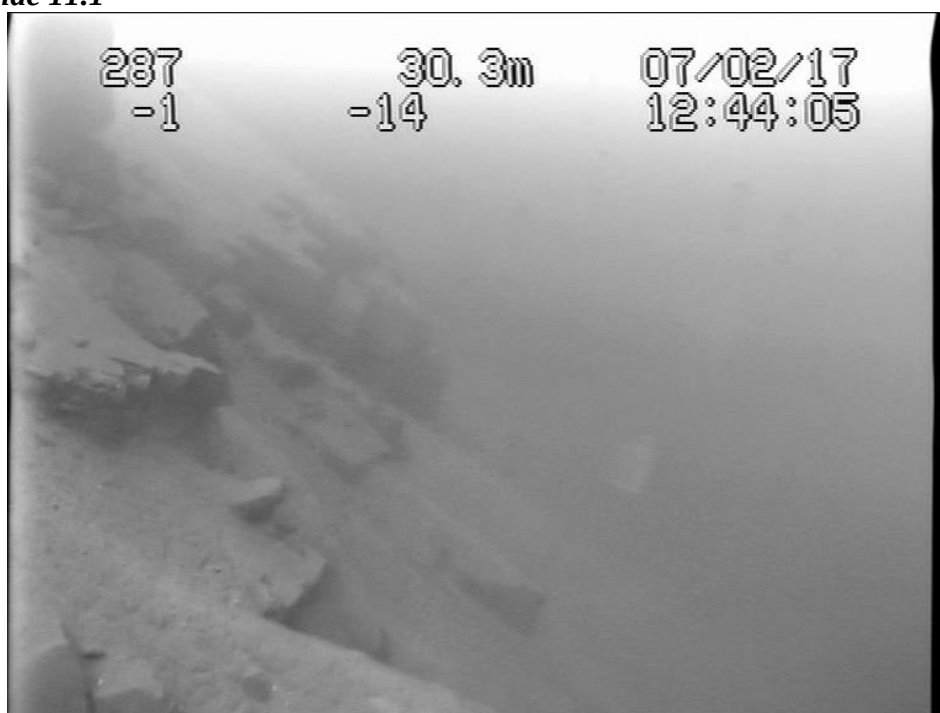
**3.2.17 Bilde 11.1**

| Time | Heading | Depth | Description |
|---|---|---|---|
| 12:44 | | | Bilde 11.1 Bergpartiet nordside. Gir en indikasjon på muddens dekkende egenskaper. |

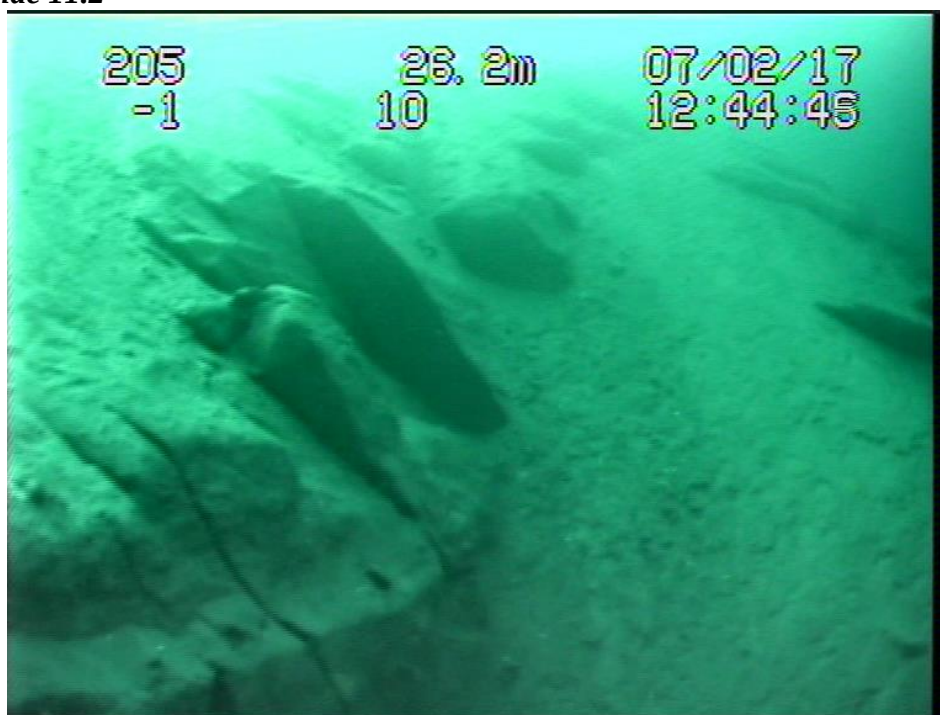
**3.2.18 Bilde 11.2**

| Time | Heading | Depth | Description |
|---|---|---|---|
| 12:44 | | | Bilde 11.2 Bergpartiet nordside. |

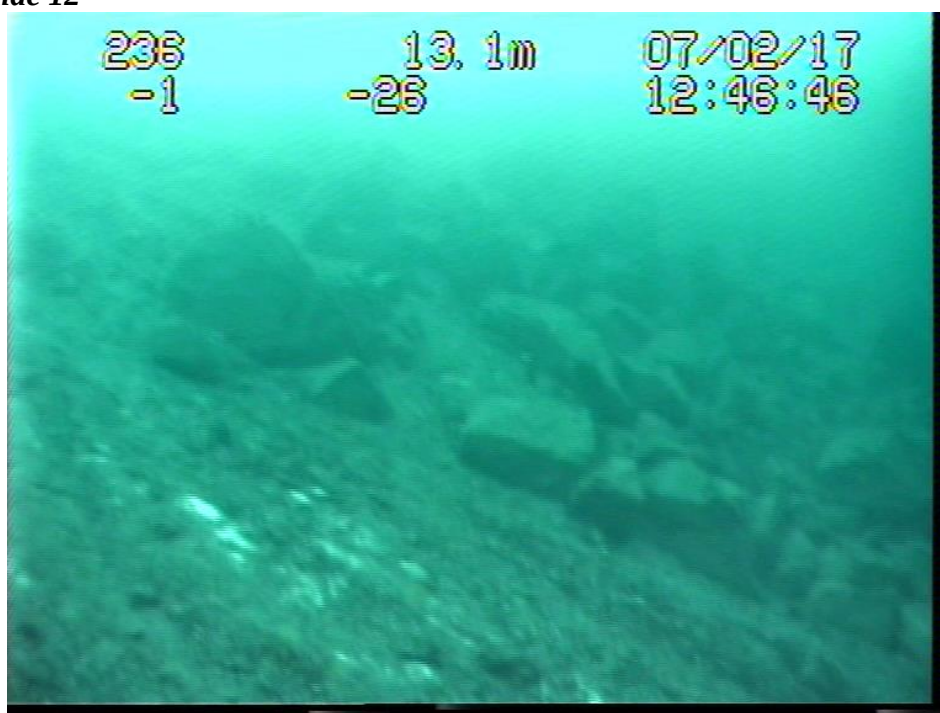
**3.2.19 Bilde 12**

| Time | Heading | Depth | Description |
|---|---|---|---|
| 12:46 | | | Bilde 12. Steinfylling nordenfor nes |

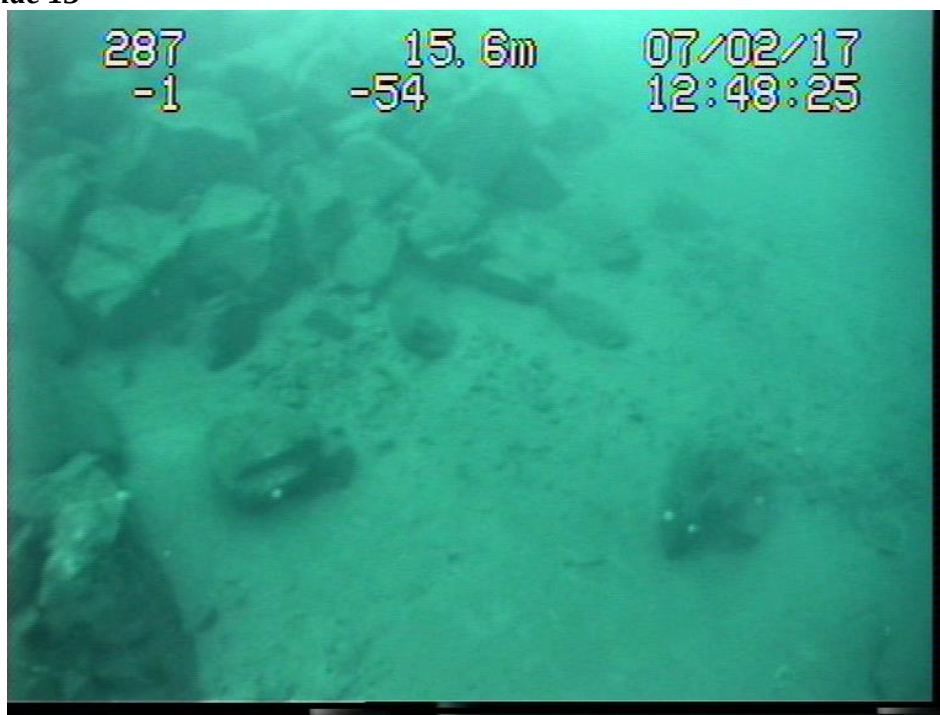
**3.2.20 Bilde 13**

| Time | Heading | Depth | Description |
|---|---|---|---|
| 12:48 | | | Bilde 13. Inne på steinfylling nordenfor nes |

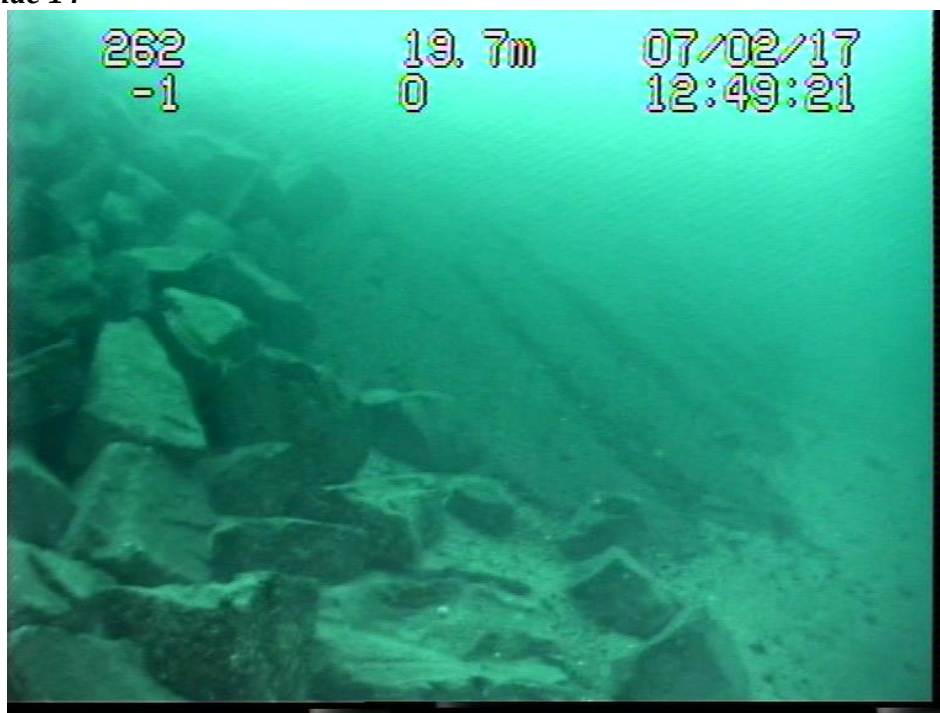
**3.2.21 Bilde 14**

| Time | Heading | Depth | Description |
|---|---|---|---|
| 12:49 | | | Bilde 14. Steinfyllingen slutter. deretter kan man se dumpet løs masse som ligger imot original bunn som har lysere farge |

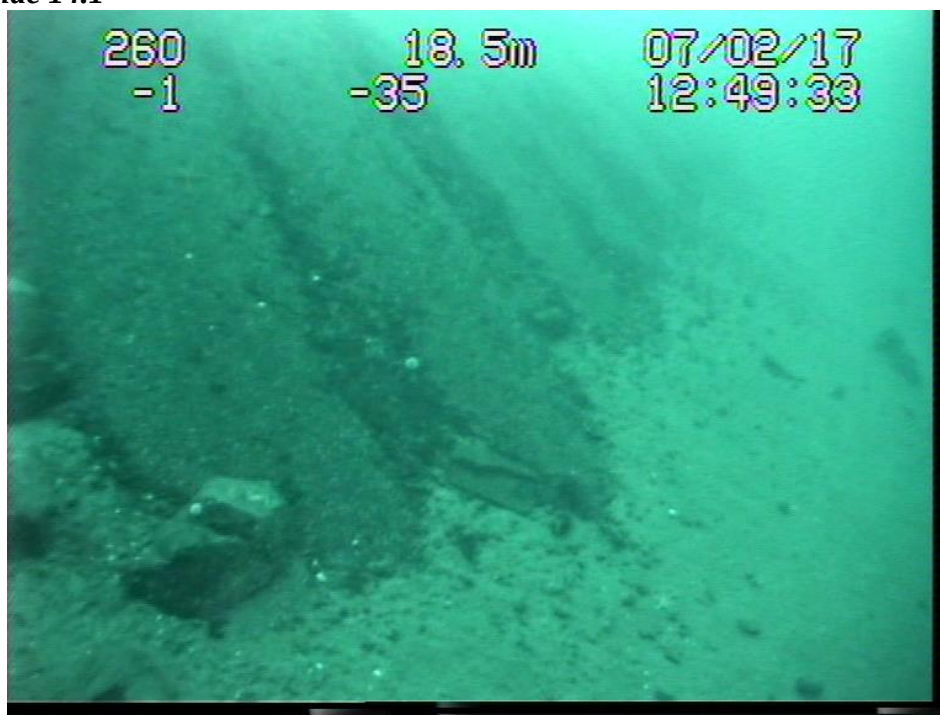
**3.2.22 Bilde 14.1**

| Time | Heading | Depth | Description |
|---|---|---|---|
| 12:49 | | | Bilde 14.1 Nærbilde av grensen mellom de forskjellige massepartiene |

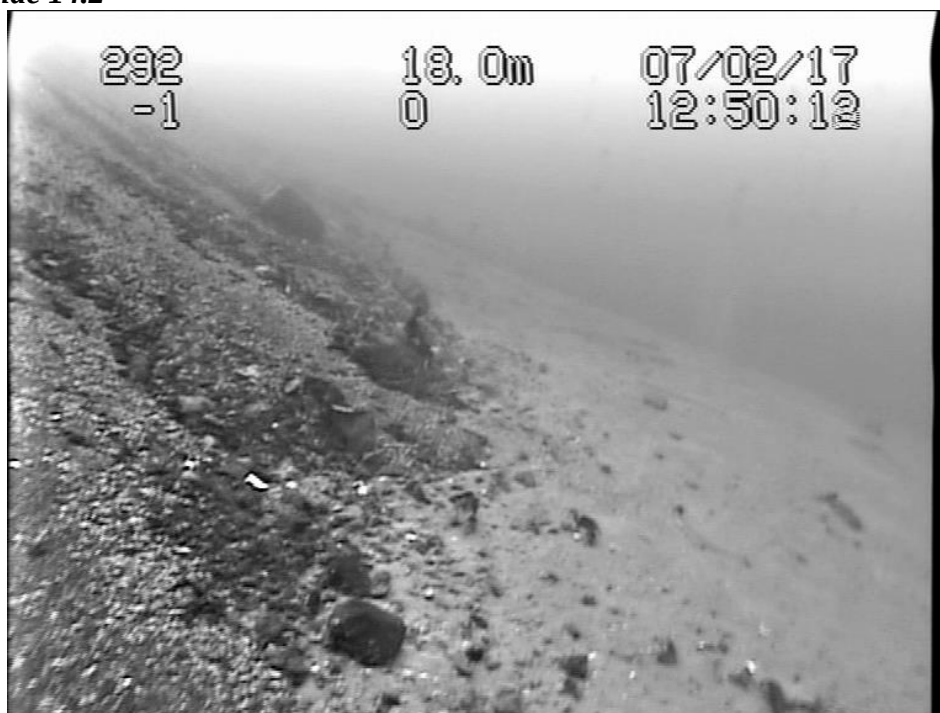
**3.2.23 Bilde 14.2**

| Time | Heading | Depth | Description |
|---|---|---|---|
| 12:50 | | | Bilde 14.2 Bilde gir en indikasjon på bunnens helling |

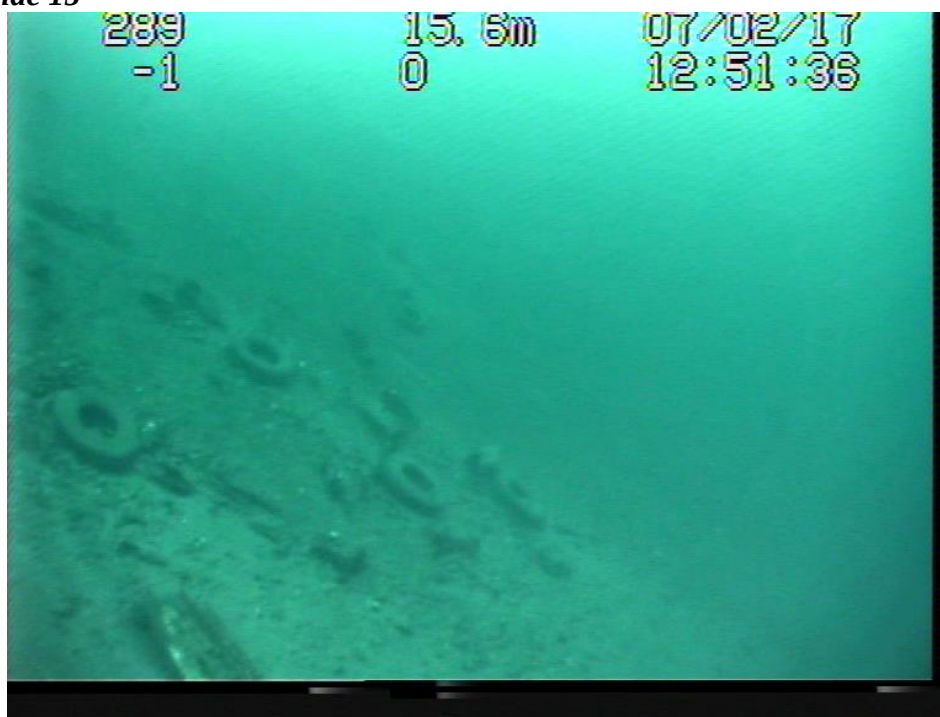
**3.2.24 Bilde 15**

| Time | Heading | Depth | Description |
|---|---|---|---|
| 12:51 | | | Bilde 15. Mer skrot og vanskeligere å se tegn på forskjellige masser jo nærmere vi kommer den gamle bryggen. |

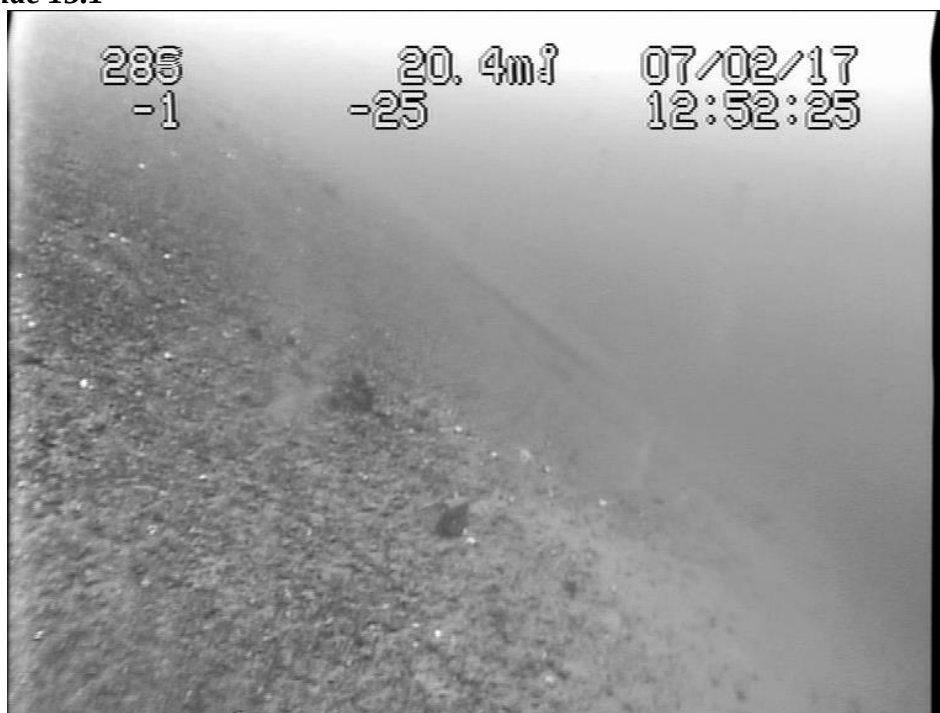
**3.2.25 Bilde 15.1**

| Time | Heading | Depth | Description |
|---|---|---|---|
| 12:52 | | | Bilde 15.1 Mer skrot og vanskeligere å se tegn på forskjellige masser jo nærmere vi kommer den gamle bryggen. |

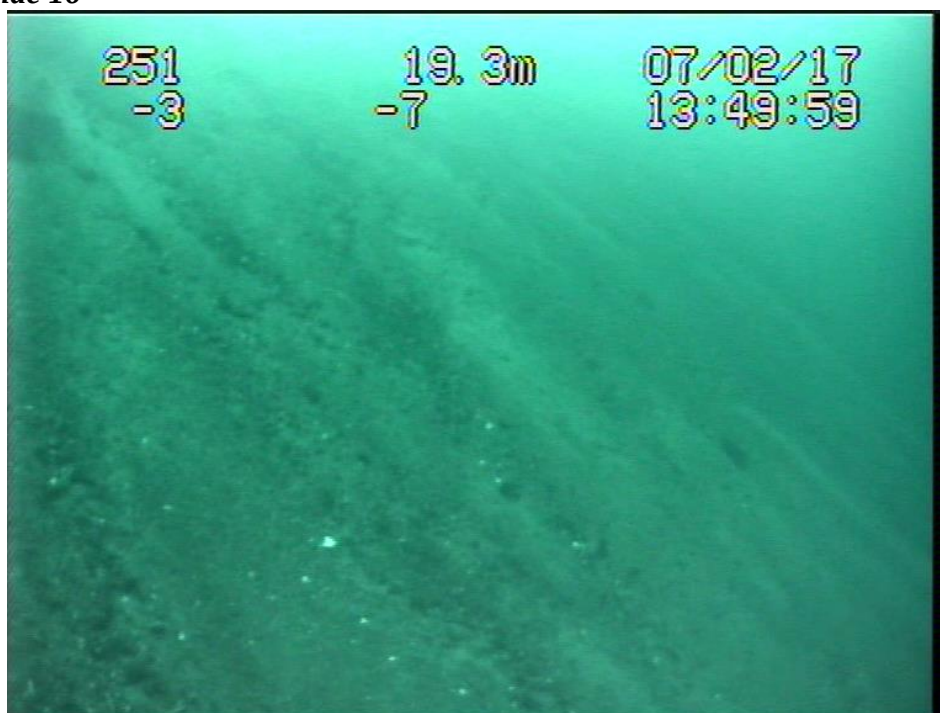
**3.2.26 Bilde 16**

| Time | Heading | Depth | Description |
|---|---|---|---|
| 13:49 | | | Bilde 16. Strekene i bunnen indikerer at det er forskjellige typer masse. Like nord for gammelbrygge |

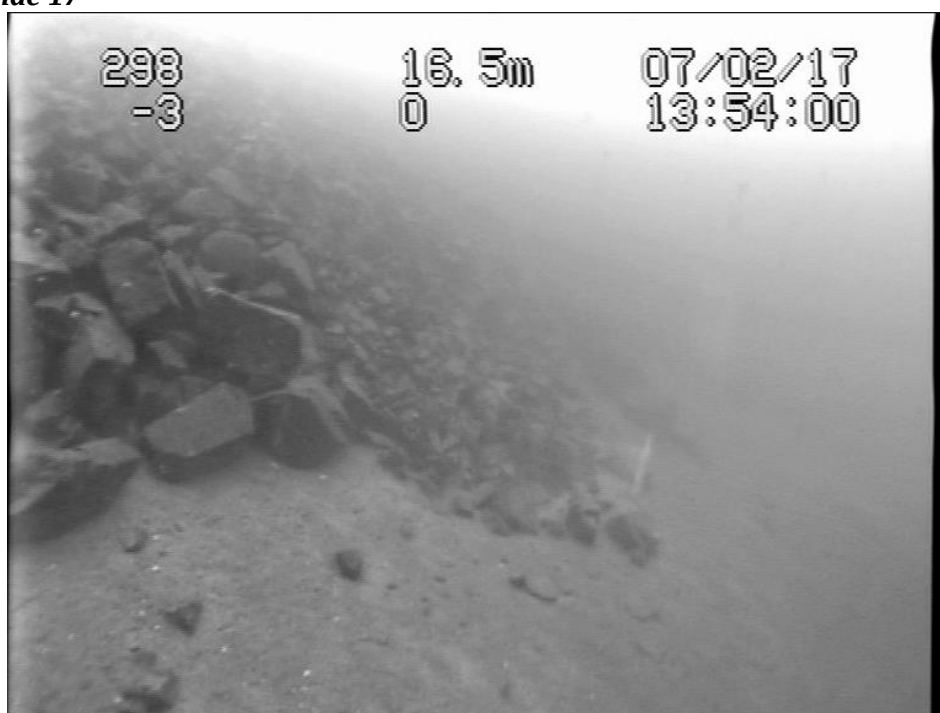
**3.2.27 Bilde 17**

| Time | Heading | Depth | Description |
|---|---|---|---|
| 13:54 | | | Bilde 17. Påfylt masse møter original bunn like nord for gammelbrygge |

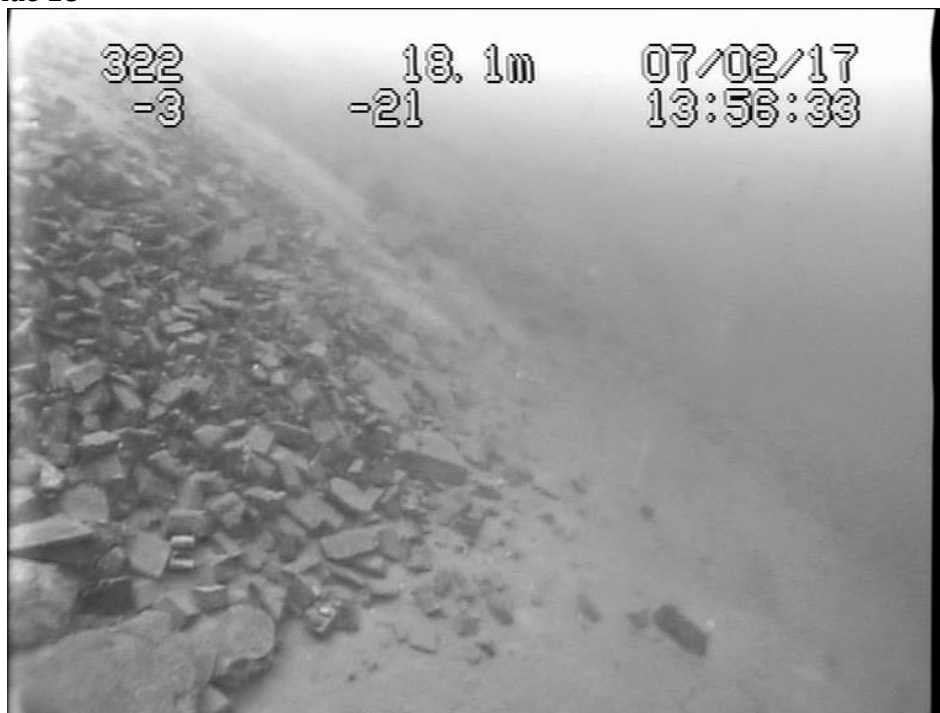
**3.2.28 Bilde 18**

| Time | Heading | Depth | Description |
|---|---|---|---|
| 13:56 | | | Bilde 18. Den påfylte massen slutter i det nordligste området |

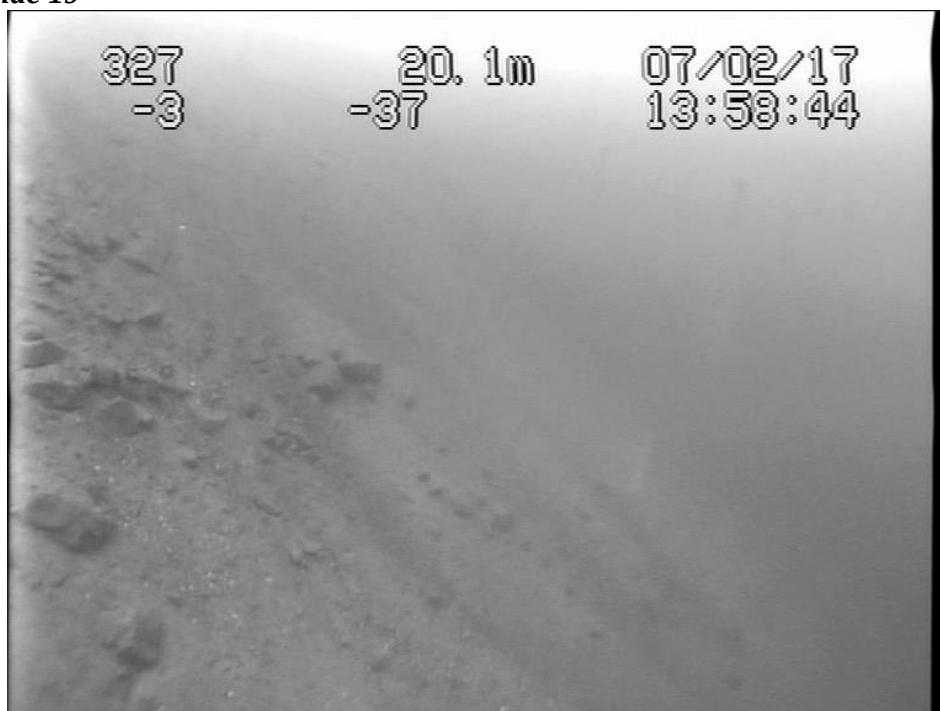
**3.2.29 Bilde 19**

| Time | Heading | Depth | Description |
|---|---|---|---|
| 13:58 | | | Bilde 19. Litt forbi den påfylte massens slutt i nord dukker det opp et felt som enten er stein eller øverste lag av berg |

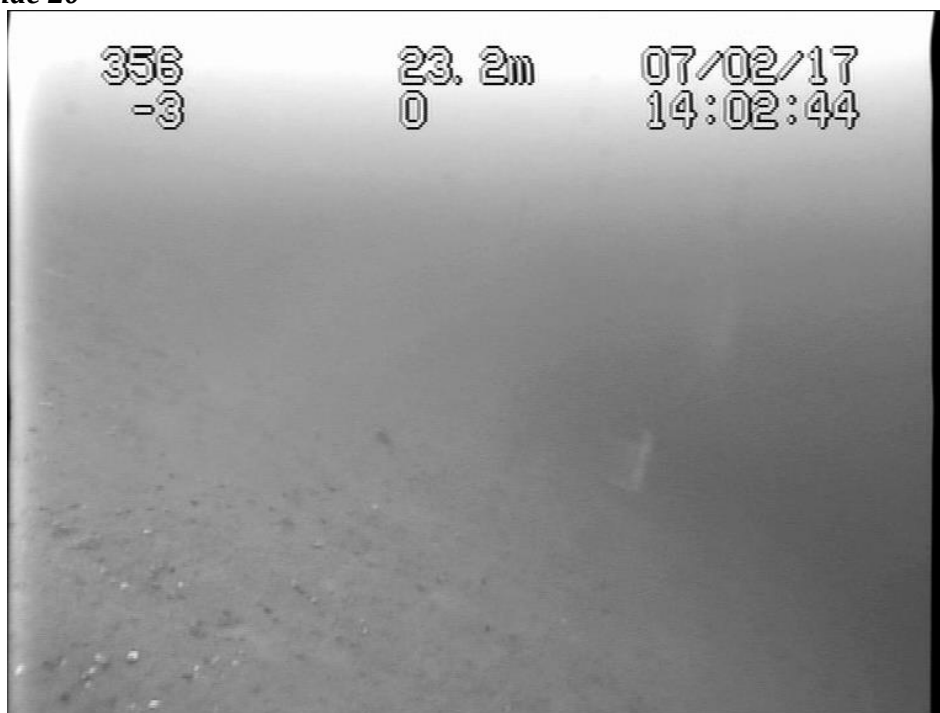
### 3.2.30 Bilde 20

| Time | Heading | Depth | Description |
|---|---|---|---|
| 14:02 | | | Bilde 20. Ellers er det rimelig homogent med fin mudd |

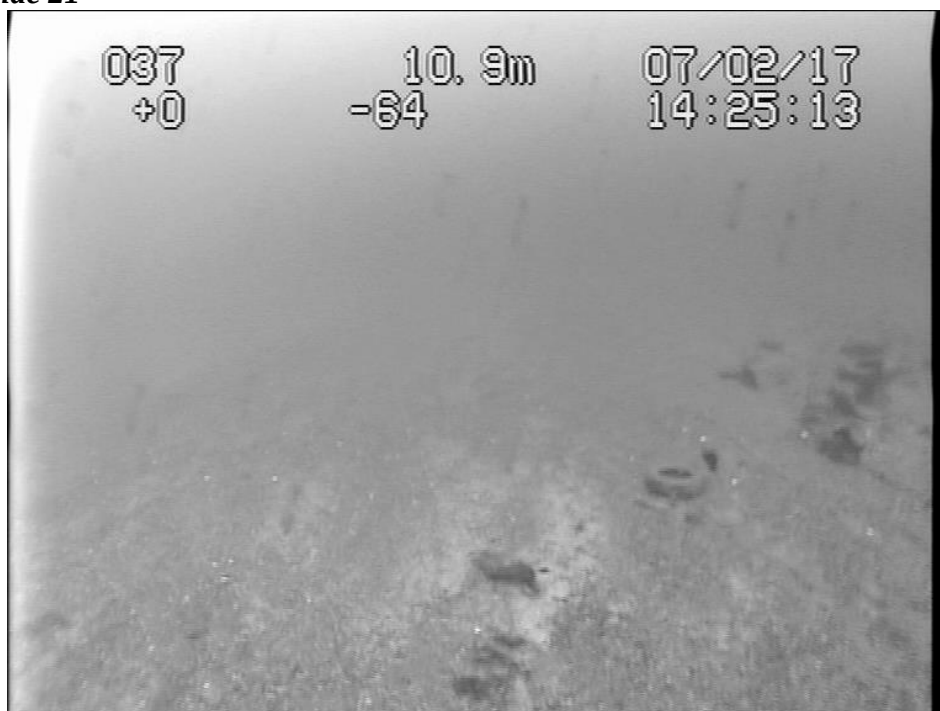
### 3.2.31 Bilde 21

| Time | Heading | Depth | Description |
|---|---|---|---|
| 14:25 | | | Bilde 21. Går i fra gammelbryggen og ut i fjorden. |

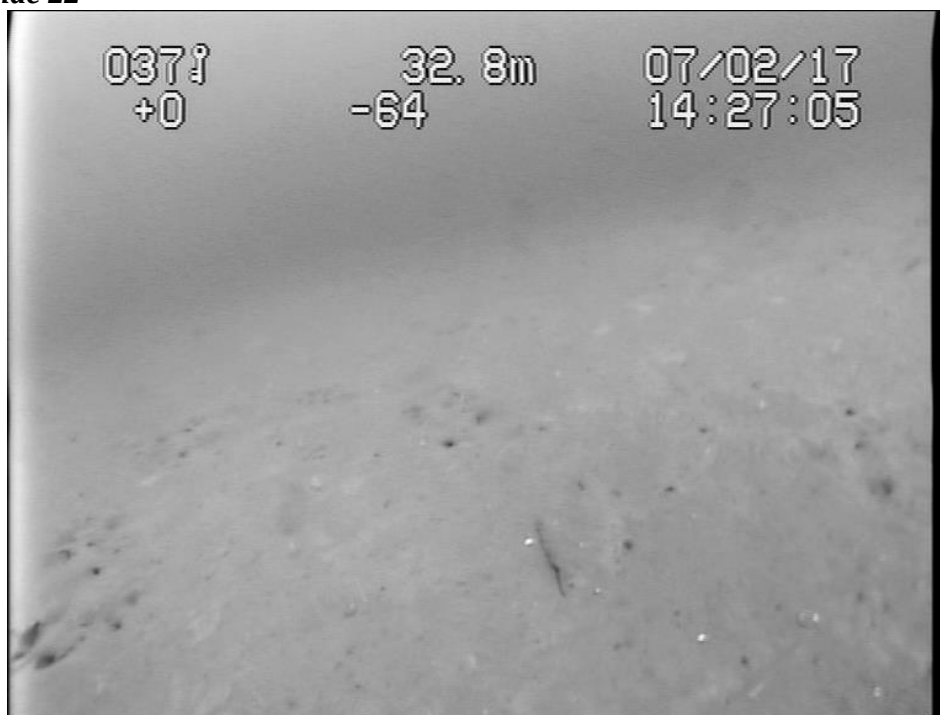
**3.2.32 Bilde 22**

| Time | Heading | Depth | Description |
|---|---|---|---|
| 14:27 | | | Bilde 22. Går i fra gammelbryggen og ut i fjorden. Bunnen går relativt bratt |
