# ABYSS SUBSEA AS

## Bergmesteren Raudsand AS

| <b>Dokument tittel:</b> | | Inspeksjonsrapport<br>Bergmesteren Raudsand | Document<br>no: | ABAS-IR-10155-01-Raudsand | | |

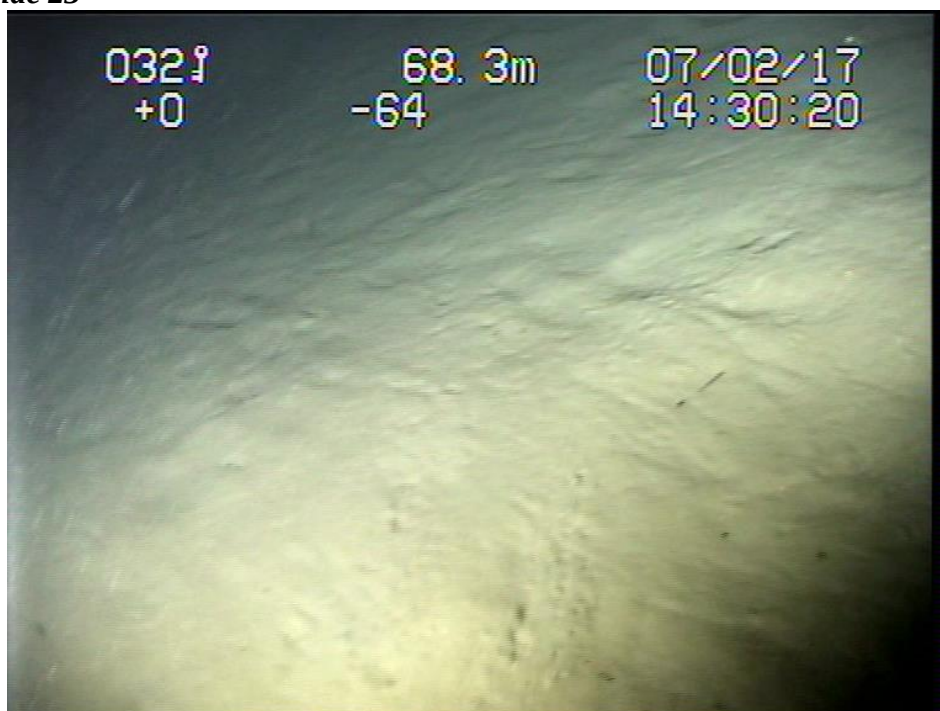
**3.2.33 Bilde 23**

| Time | Heading | Depth | Description |
|---|---|---|---|
| 14:30 | | | Bilde 23. Fargebilde av bunnen. Pga lysforhold og partikler så kan vi i hovedsak bare bruke sorthvitt. |

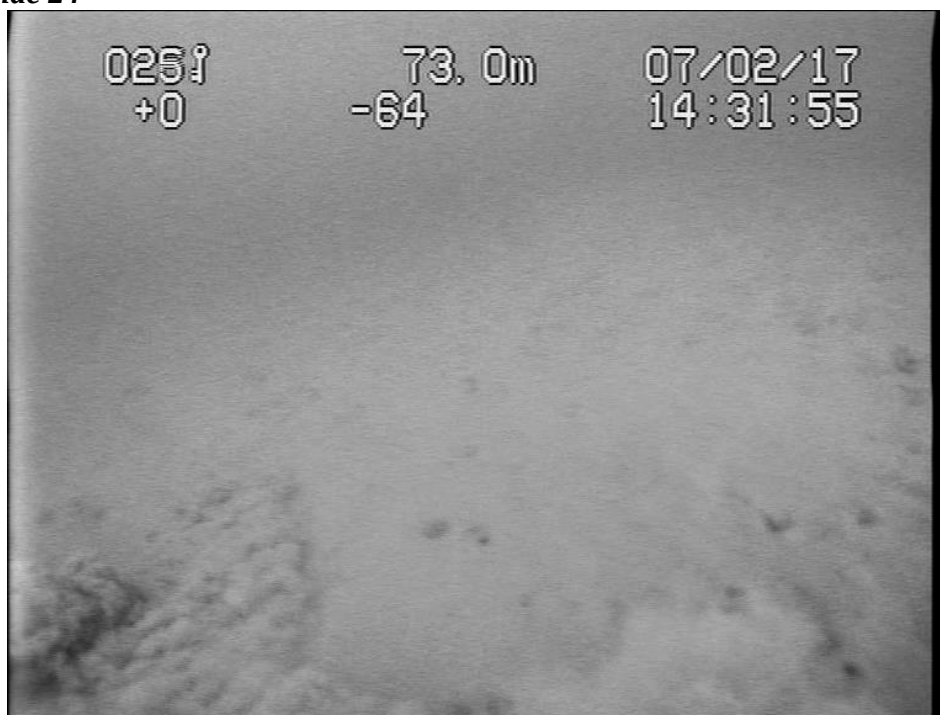
**3.2.34 Bilde 24**

| Time | Heading | Depth | Description |
|---|---|---|---|
| 14:31 | | | Bilde 24. Man kan se mudd som renner ned etter å ha blitt forstyrret av ROV |

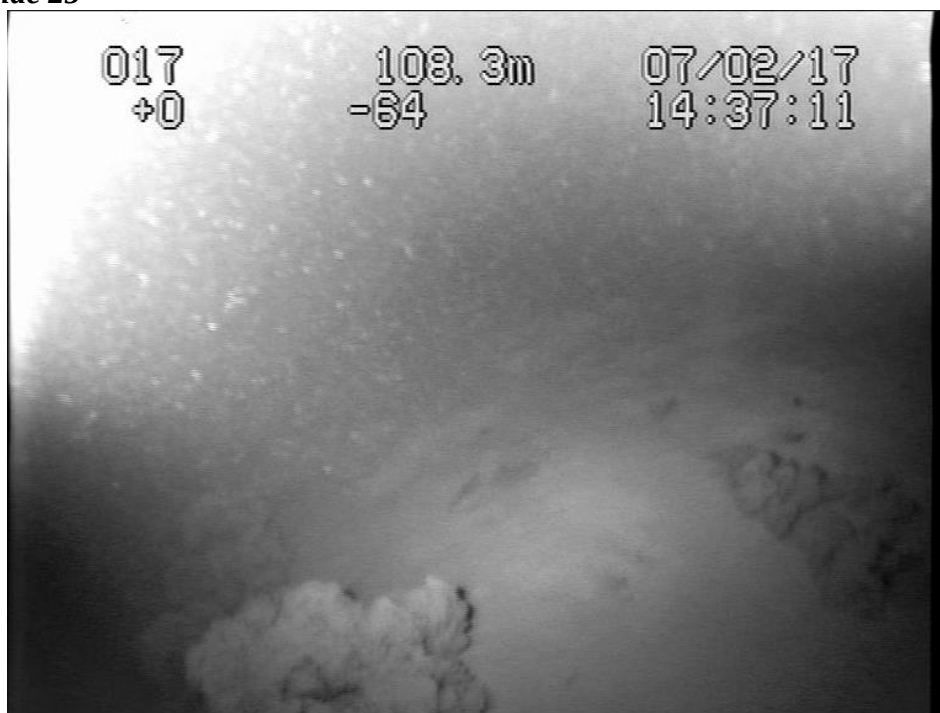
**3.2.35 Bilde 25**

| Time | Heading | Depth | Description |
|---|---|---|---|
| 14:37 | | | Bilde 25. Mer rennende mudd. Utfordrende å få til gode bilder |

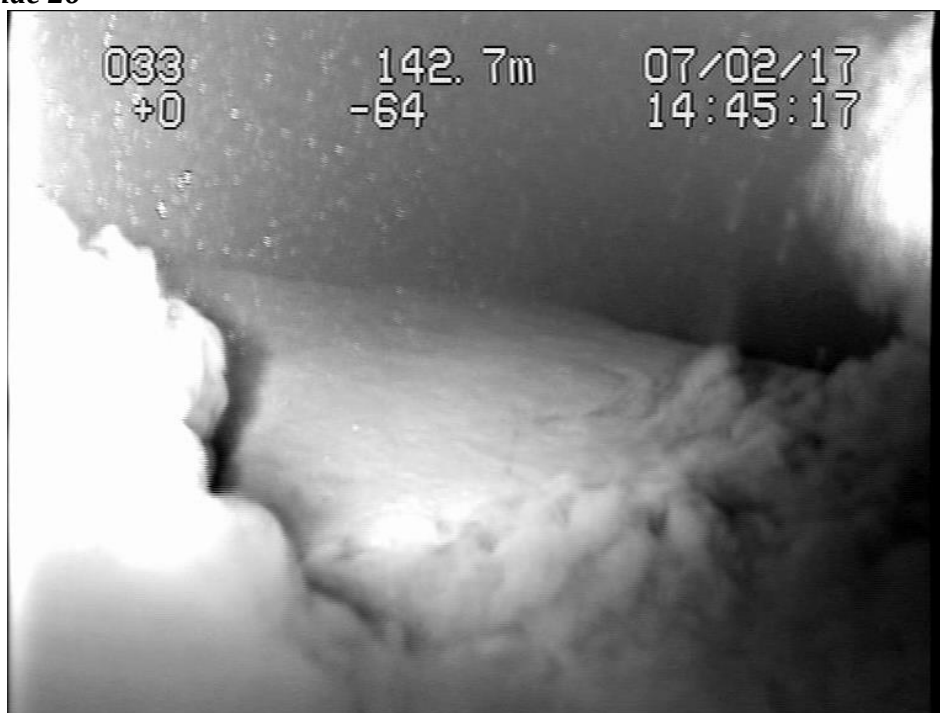
**3.2.36 Bilde 26**

| Time | Heading | Depth | Description |
|---|---|---|---|
| 14:45 | | | Bilde 26. Rennende mudd er nå et stort problem. |

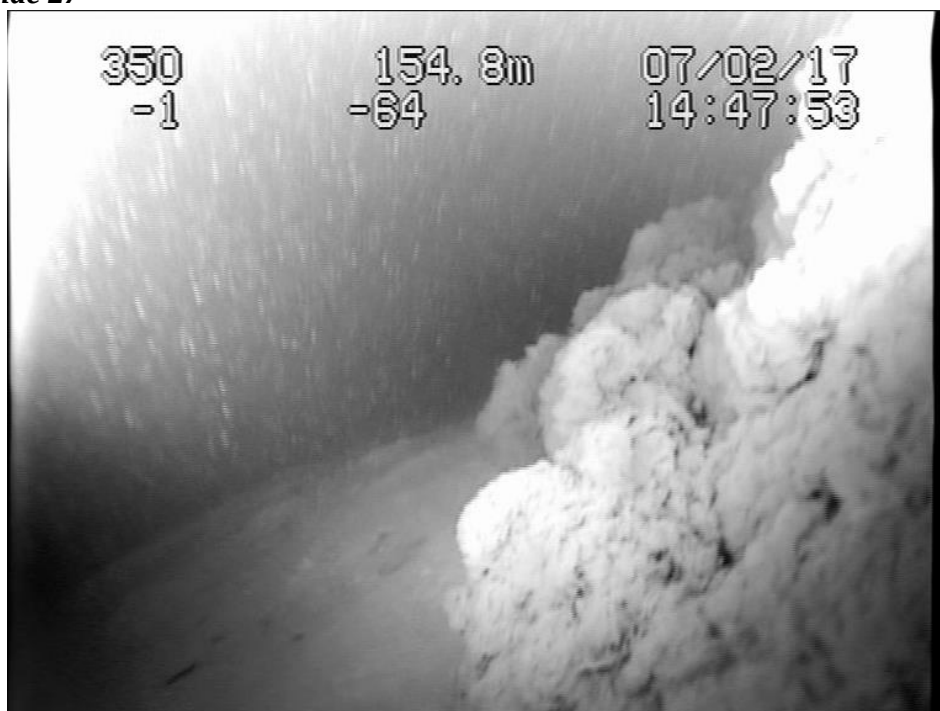
**3.2.37 Bilde 27**

| Time | Heading | Depth | Description |
|---|---|---|---|
| 14:47 | | | Bilde 27. Mudd renner til tider raskere enn ROV er i stand til å kjøre. |

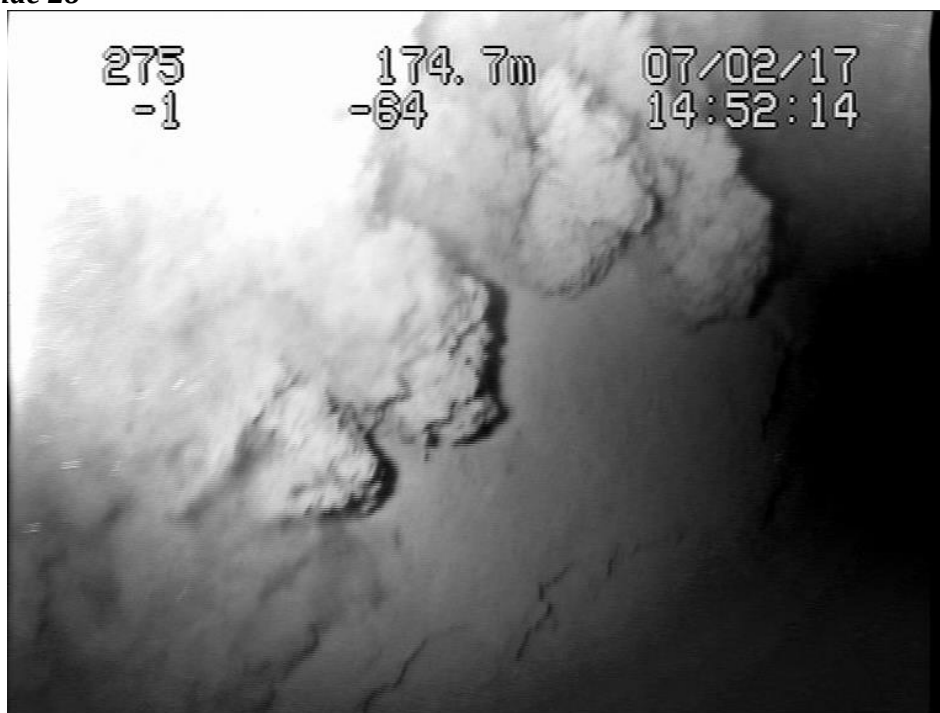
**3.2.38 Bilde 28**

| Time | Heading | Depth | Description |
|---|---|---|---|
| 14:52 | | | Bilde 28. Muddskyen dekker stort sett hele synsfeltet. Avbryter inspeksjonen |

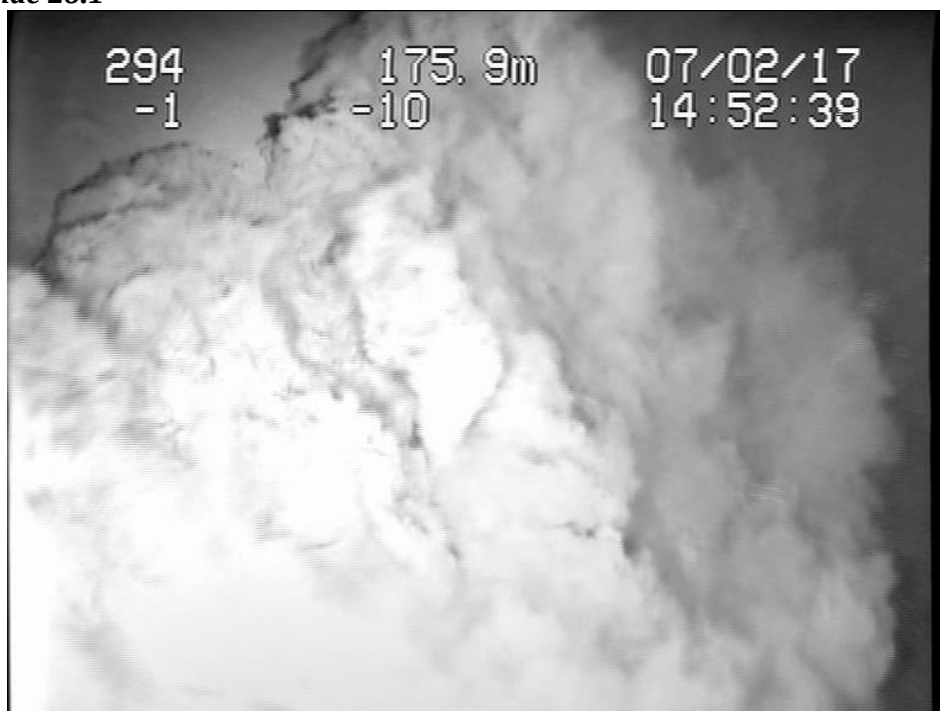
**3.2.39 Bilde 28.1**

| Time | Heading | Depth | Description |
|---|---|---|---|
| 14:52 | | | Bilde 28.1 Muddskyen dekker stort sett hele synsfeltet. Avbryter inspeksjonen |
