Raudsand, Nesset kommune – vurdering av stabilitet på byggegrunn Kristenvika.

Innledning, bakgrunn

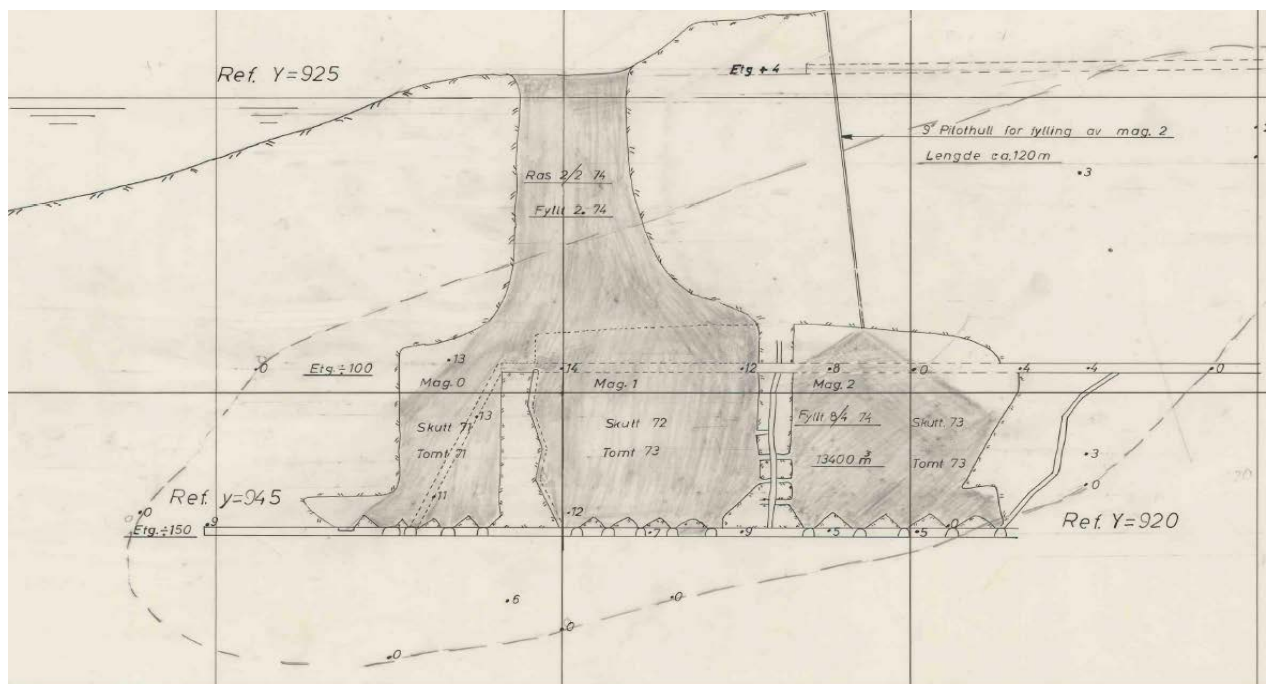
Lengdesnitt av malmlinse Zsø og viser rasutvikling mellom nivå – 150 og + 4 i februar 1974

Det mest dramatiske raset skjedde imidlertid i februar 1974, da deler av bergfestet mellom magasin 0 og 1 i malmsone Zsø falt ned mellom nivå –150 og –100, med resultat at også sålen på nivå -100 falt ned og raset forplantet seg etter hvert til overflaten i Kristenvika bare få meter fra strandlinjen, se skisse på s. 3.

Som dokumentet fra HPG beskriver, ble det umiddelbart etter raset ved sjøen igangsatt ulike tiltak for stabilisering av raset og etablere overvåkning og kontroll av virkningen av de utførte tiltakene med gjenfylling. Tiltakene omkring raset ved sjøen er godt beskrevet i dokumentet og viser at området raskt ble stabilisert og senere setninger i selve rasområdet var minimale, noe som vitner om at utførte tiltak var vellykkede.

Isolering av de ustabile områdene av Z-SØ-malmen med betongpropper i adkomsttunnelene på nivå -100 og -150 ble også gjennomført på en god og trygg måte slik at den øvrige delen av gruveområdet kunne gjenåpnes for ny drift etter en stund. Overvåkningsregimet som ble etablert rundt rasområdet ved sjøen, ble senere utviklet til også å omfatte andre deler av gruveområdet der det var observert sprekkdannelse og mulig ustabile forhold. Det ble etablert et måle-regime der det ble foretatt daglige og senere ukentlige el. mnd-lige målinger med stang-ekstensiometer for å følge med i utviklingen. Dette var svært betryggende både for de som hadde sin daglige arbeidsplass i gruveområdet og for folk i dagen som ferdes i området..!! Denne overvåkingen fortsatte i flere år etter rasperioden i 1973-1974 og etter hvert roet det seg.
