**Rapport med vurdering om generell stabilitet av det gamle  
gruvesystemet på Raudsand inklusive spesiell vurdering av  
stabilitet av fjellet i forbindelse med planlagt etablering av  
prosess/industriområde nede ved sjøen.**

**24. juli 2017**

**Vidar Aarvold**

Bergmesteren  
Raudsand AS

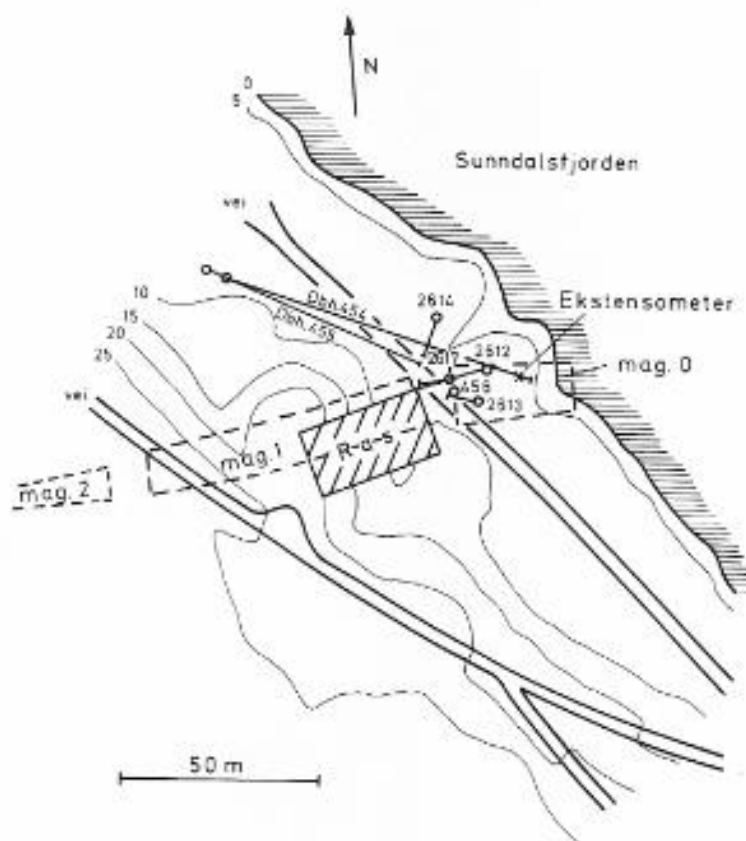
Fig. 22-1: Rødsand Gruber, Rasområdet Z—SØ.  
Hullene 454—456 er diamantborhull.  
Hullene 2612—2617 er langhull.  
Den stiplede linjen viser magasintoppene på nivå -100.

Over lengre tid hadde det skjedd utrasing fra en SØ—NV-gående svakhetssone i taket av magasin 1, som antagelig fulgte en pegmatittgang.

Toppen av den utraste massen som lå i mag. 1, hadde i sept. 1973 kommet litt over nivå -100. Taket over sto ca. 10—20 m høyere. Det ble satt igang boring av langhull fra dagen for å bestemme hvor høyt opp raset var kommet og for gjenfylling, men før det kom så langt, gikk raset.

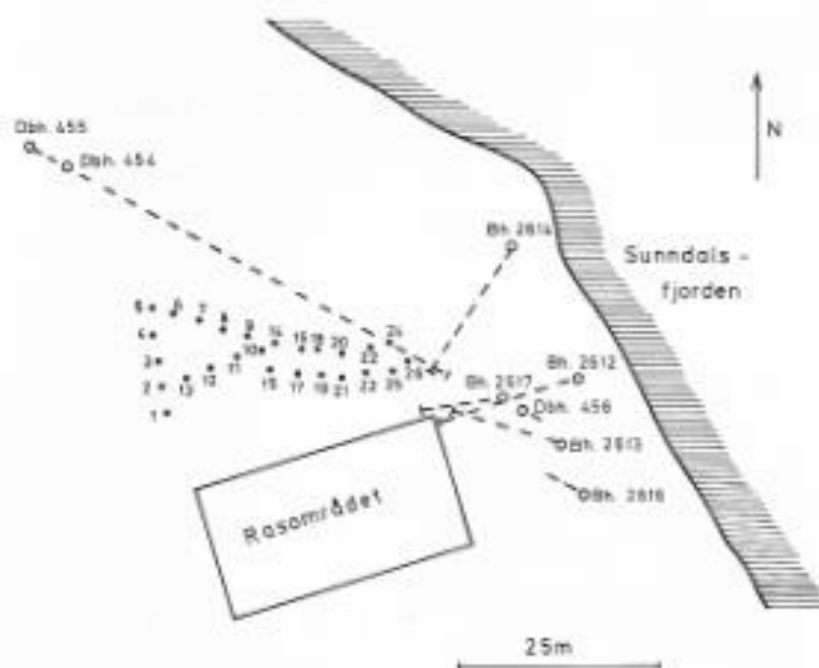
Fig. 22-2: Ekstensometermålepunkter på N-siden av rasområdet samt borhull.

Under fyllingen ønsket vi å ha rasområdet under kontroll. På nordsiden av rashullet ble det derfor slått ned 25 bolter (gamle bor) i løsmassen og én i fast fjell og avstanden fra bolt til bolt ble målt med et bærbart stangekstensometer (avlesningsnøyaktighet 0,001"). Målingen begynte den 6/2 med 3 målinger pr. dag, den 8/2 gikk vi over til én måling pr. dag, f.o.m. 10. ble bare en del av boltene målt og den 26/2 ble målingene avsluttet. Da det var temperaturvariasjoner omkring 0° kunne man vente bevegelser p.g.a. tele og man fikk da også en god del variasjoner. På noen steder var det imidlertid en klar tendens. Mellom punkt 4 og 5 (5 er den eneste som står på fast fjell) var det fra 6–14/2 en minskning på 17,5 mm og så fra 15–26/2 en økning på 10 mm. Forøvrig var de tydeligste utslag på følgende steder:

- 2– 3: økning på 7,5 mm (6–9/2)
- 10–11: minskning på 10 mm (6–9/2)
- 14–15: økning på 15,0 mm
- 22–54: minskning på 15,0 mm (6–9/2)
- 23–25: minskning på 10 mm (6–9/2)

Det er vanskelig å si om dette representerer bevegelser i fjell.

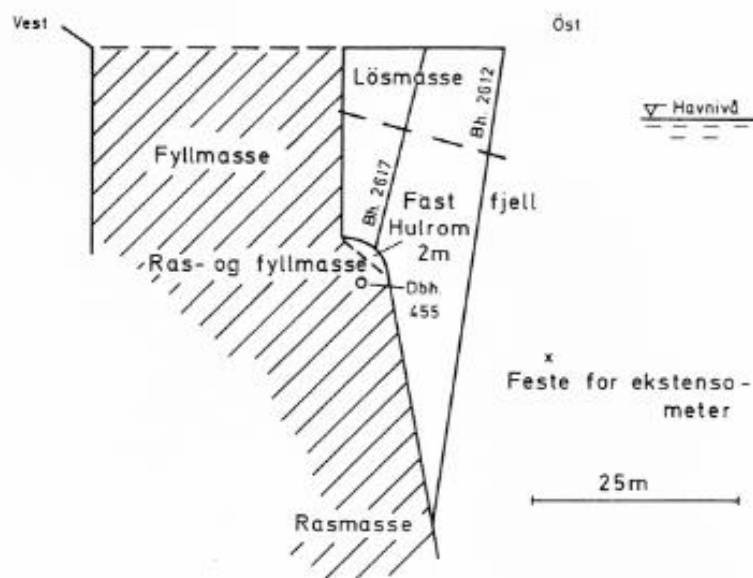
Fig. 22-3: Lengdesnitt gjennom N-kanten av raset.

Det finnes ett tverrslag på etasje –100 og to på etasje –150 som fører inn i det området som har forbindelse med rasområdet. I disse er det nå støpt propper, som på –100 har en lengde på 3,80 m og på –150 m på 5,0 m. Støpingen av proppene ble avsluttet den 1/4-74. Mens disse sikringsarbeider pågikk, ble det brukt et varslingsystem av røde lyspærer langs med transportveiene i gruben. Disse skulle slukkes ved hjelp av en kvikksølvbryter i tilfelle større mengder vann kom inn.

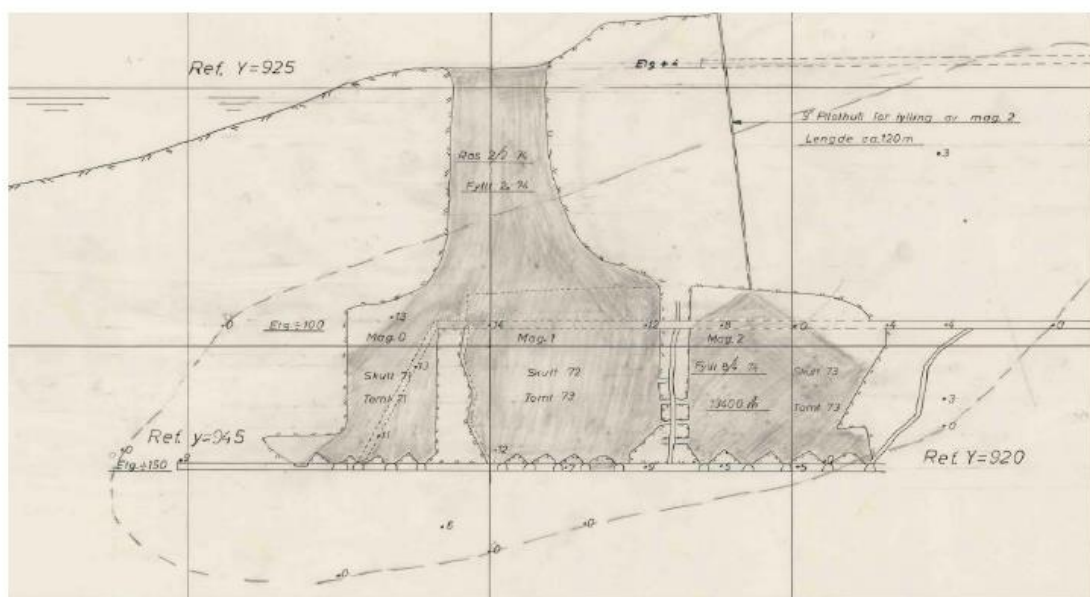
**Lengdesnitt av malmlinse Zsø og viser rasutvikling mellom nivå – 150 og + 4 i februar 1974**

Det mest dramatiske raset skjedde imidlertid i februar 1974, da deler av bergfestet mellom magasin 0 og 1 i malmsone Zsø falt ned mellom nivå – 150 og – 100, med resultat at også sålen på nivå – 100 falt ned og raset forplantet seg etter hvert til overflaten i Kristenvika bare få meter fra strandlinjen, se skisse på s. 3.

Isolering av de ustabile områdene av Z-SØ-malmen med betongpropper i adkomsttunnelene på nivå - 100 og - 150 ble også gjennomført på en god og trygg måte slik at den øvrige delen av gruveområdet kunne gjenåpnes for ny drift etter en stund. Overvåkningsregimet som ble etablert rundt rasområdet ved sjøen, ble senere utviklet til også å omfatte andre deler av gruveområdet der det var observert sprekkdannelse og mulig ustabile forhold. Det ble etablert et måle-regime der det ble foretatt daglige og senere ukentlige el. mnd-lige målinger med stang-ekstensiometer for å følge med i utviklingen. Dette var svært betryggende både for de som hadde sin daglige arbeidsplass i gruveområdet og for folk i dagen som ferdes i området...!! Denne overvåkingen fortsatte i flere år etter rasperioden i 1973-1974 og etter hvert roet det seg.
