# Raudsand - KU for sjøutfylling og kai

Miljøgeologiske grunnundersøkelser. Datarapport

DOKUMENTKODE: 617153-RIGm-RAP-001

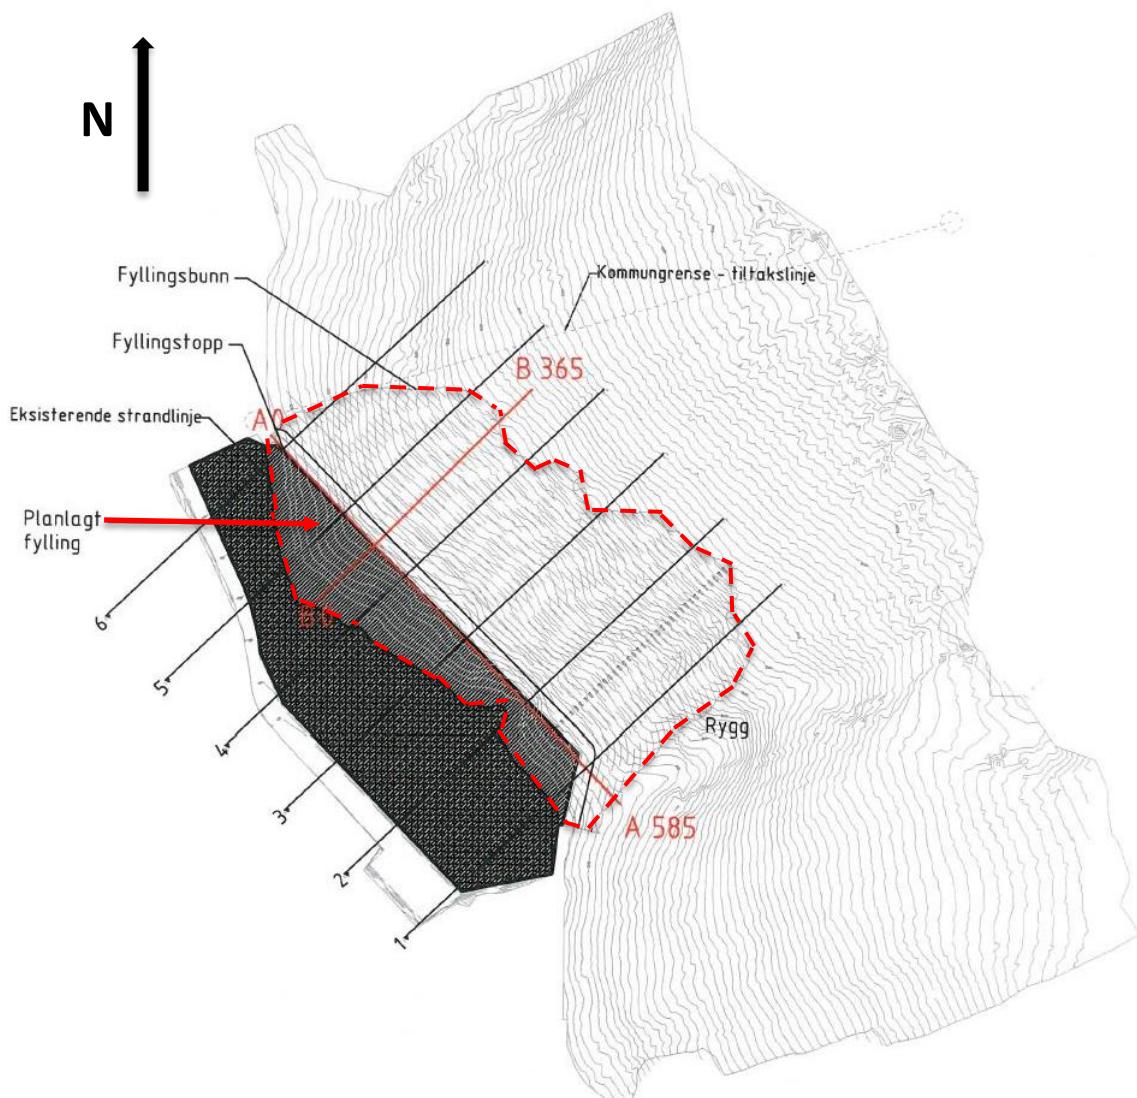
Figur 3-1 Utsnitt av RIG-TEG-001, hvor planlagt utfyllingsområde vises med rød, stiplet linje. Planlagt utfylling vil være til ca. kote minus 170 og ca. 170 m fra land.

Konsekvensutredningen omfatter sjøbunnen vist i Figur 3-1 og medfører berøring av ca. 170 daa med urørte bunnsedimenter. I forbindelse med ny kai planlegges det å fylles ut ca. 3,22 mill. m<sup>3</sup> i sjø til dybde minus kote 170. Mengden masser som skal benyttes til utfylling er fortsatt diffust, da deler av tenkt område ikke egner seg til utfylling. Den beregnede mengden tar ikke hensyn til svinn ved utfylling, som normalt er betydelig i sjøfyllinger.

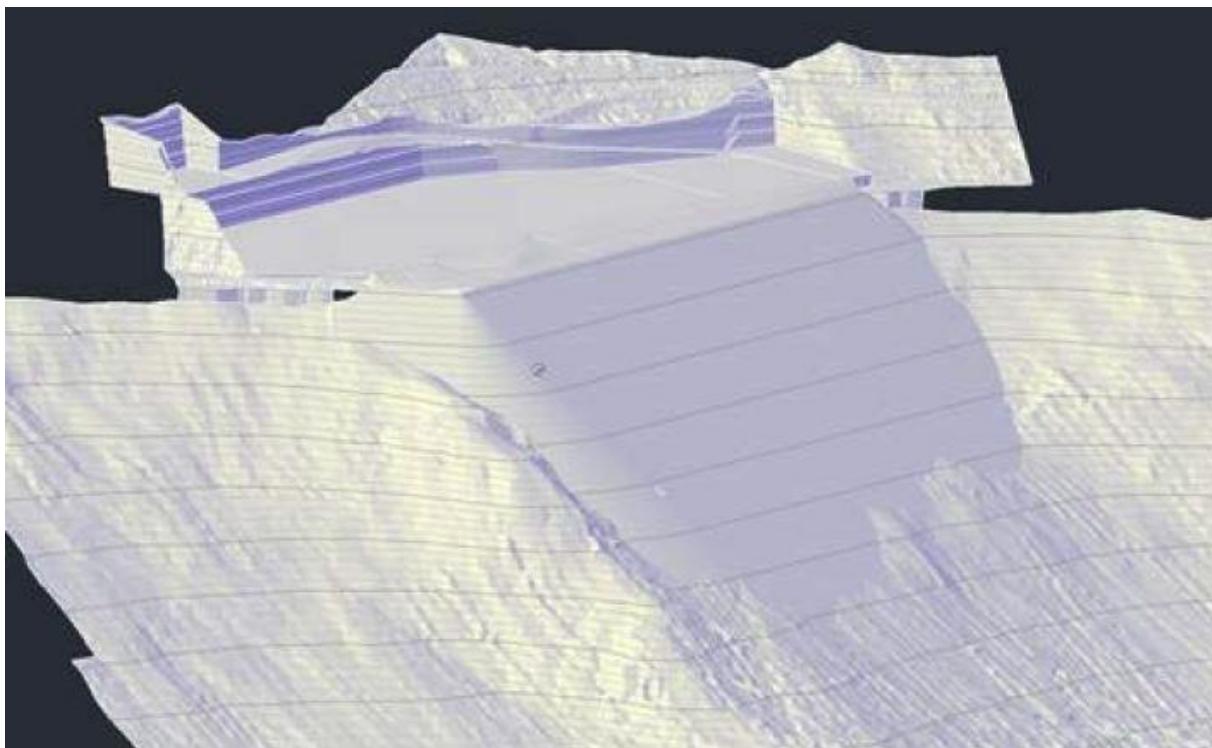
Figur 3-2 Viser relief av fylling, utsprengt areal og sjøbunn. (Kilde: Multiconsult notat 617153-RIG-NOT-001, datert 20. mars 2017).

Det blir hurtig dypt fra land, til dybder større enn 20 m, se Figur 3-2.

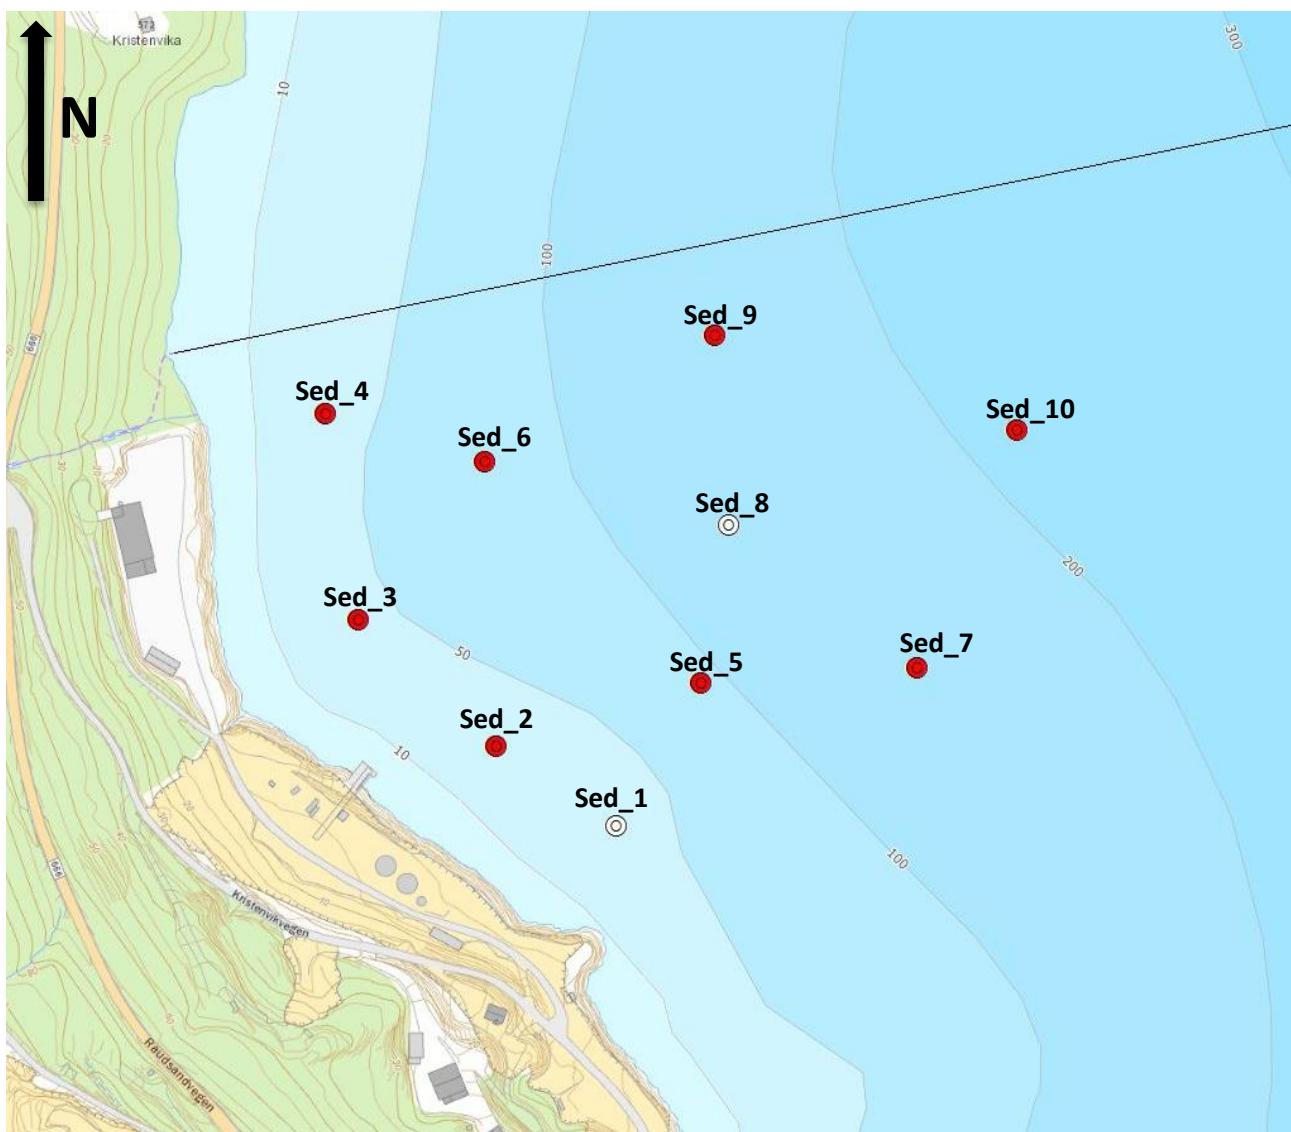
Figur 6-1 Omtentlig plassering av prøvestasjoner. Innmåling er fra båt og kan dermed avvike noe fra lokalisering av prøvestasjoner. (Kartdata: Produsert ved hjelp av ArcGIS).

Til sammen ble det forsøkt prøvetatt fra 10 stasjoner. Plassering av disse er vist på kart i Figur 6-1 og på tegning 617153-RIGm-TEG-001. De fleste stasjonene er plassert på dypt vann, med maksimal dybde i stasjon Sed\_10 på over 225 m dyp. Stor dybde gir særlige utfordringer mht. forsiktighet og sikkerhet ved arbeidsutførelsen. Det fører til større risiko for utvasking av sedimenter fra grabben under opphal, samt større usikkerhet ved plassering av grabb på bunnen. Arbeidet vurderes likevel som vellykket utført.

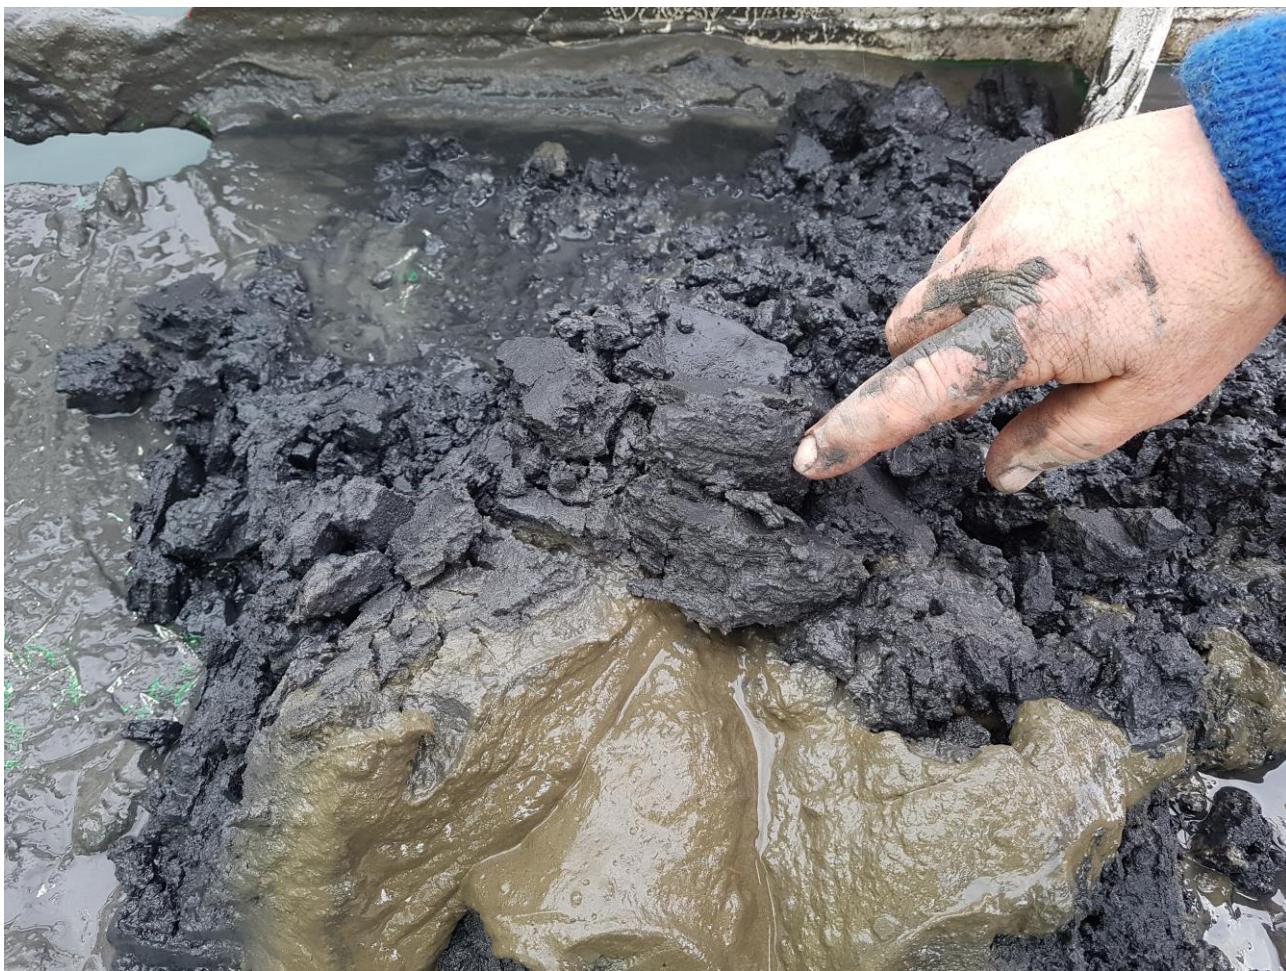
I prøvestasjonene Sed\_2 – Sed\_6 er de øvre 3 cm beskrevet som homogen, lys grå, fin sand og silt som ligger over samme typer sedimenter med mørkere farge. Sedimentene i prøveseriene Sed\_7 (se figur Figur 6-2), Sed\_8 og Sed\_9 utpekte seg særskilt. Her ble det påvist markert mørkere, brunlige sedimenter i dybde ca. 5 cm og dypere. Disse sedimentene var tydelige lagdelte, med lagtykkelse ca. 0,2-0,5 cm. Sedimentene virket sprø, og brøt lett opp i lag og kubiske biter. I prøvestasjon Sed\_9 virket det konsoliderte laget mindre lagdelt og ikke så porøst i hånden som ved de andre prøvestasjonene.

Figur 6-2 Bilde av lagdelte mørke sedimenter fra stasjon Sed\_7. Det pekes på det lagdelte, mørkere laget.

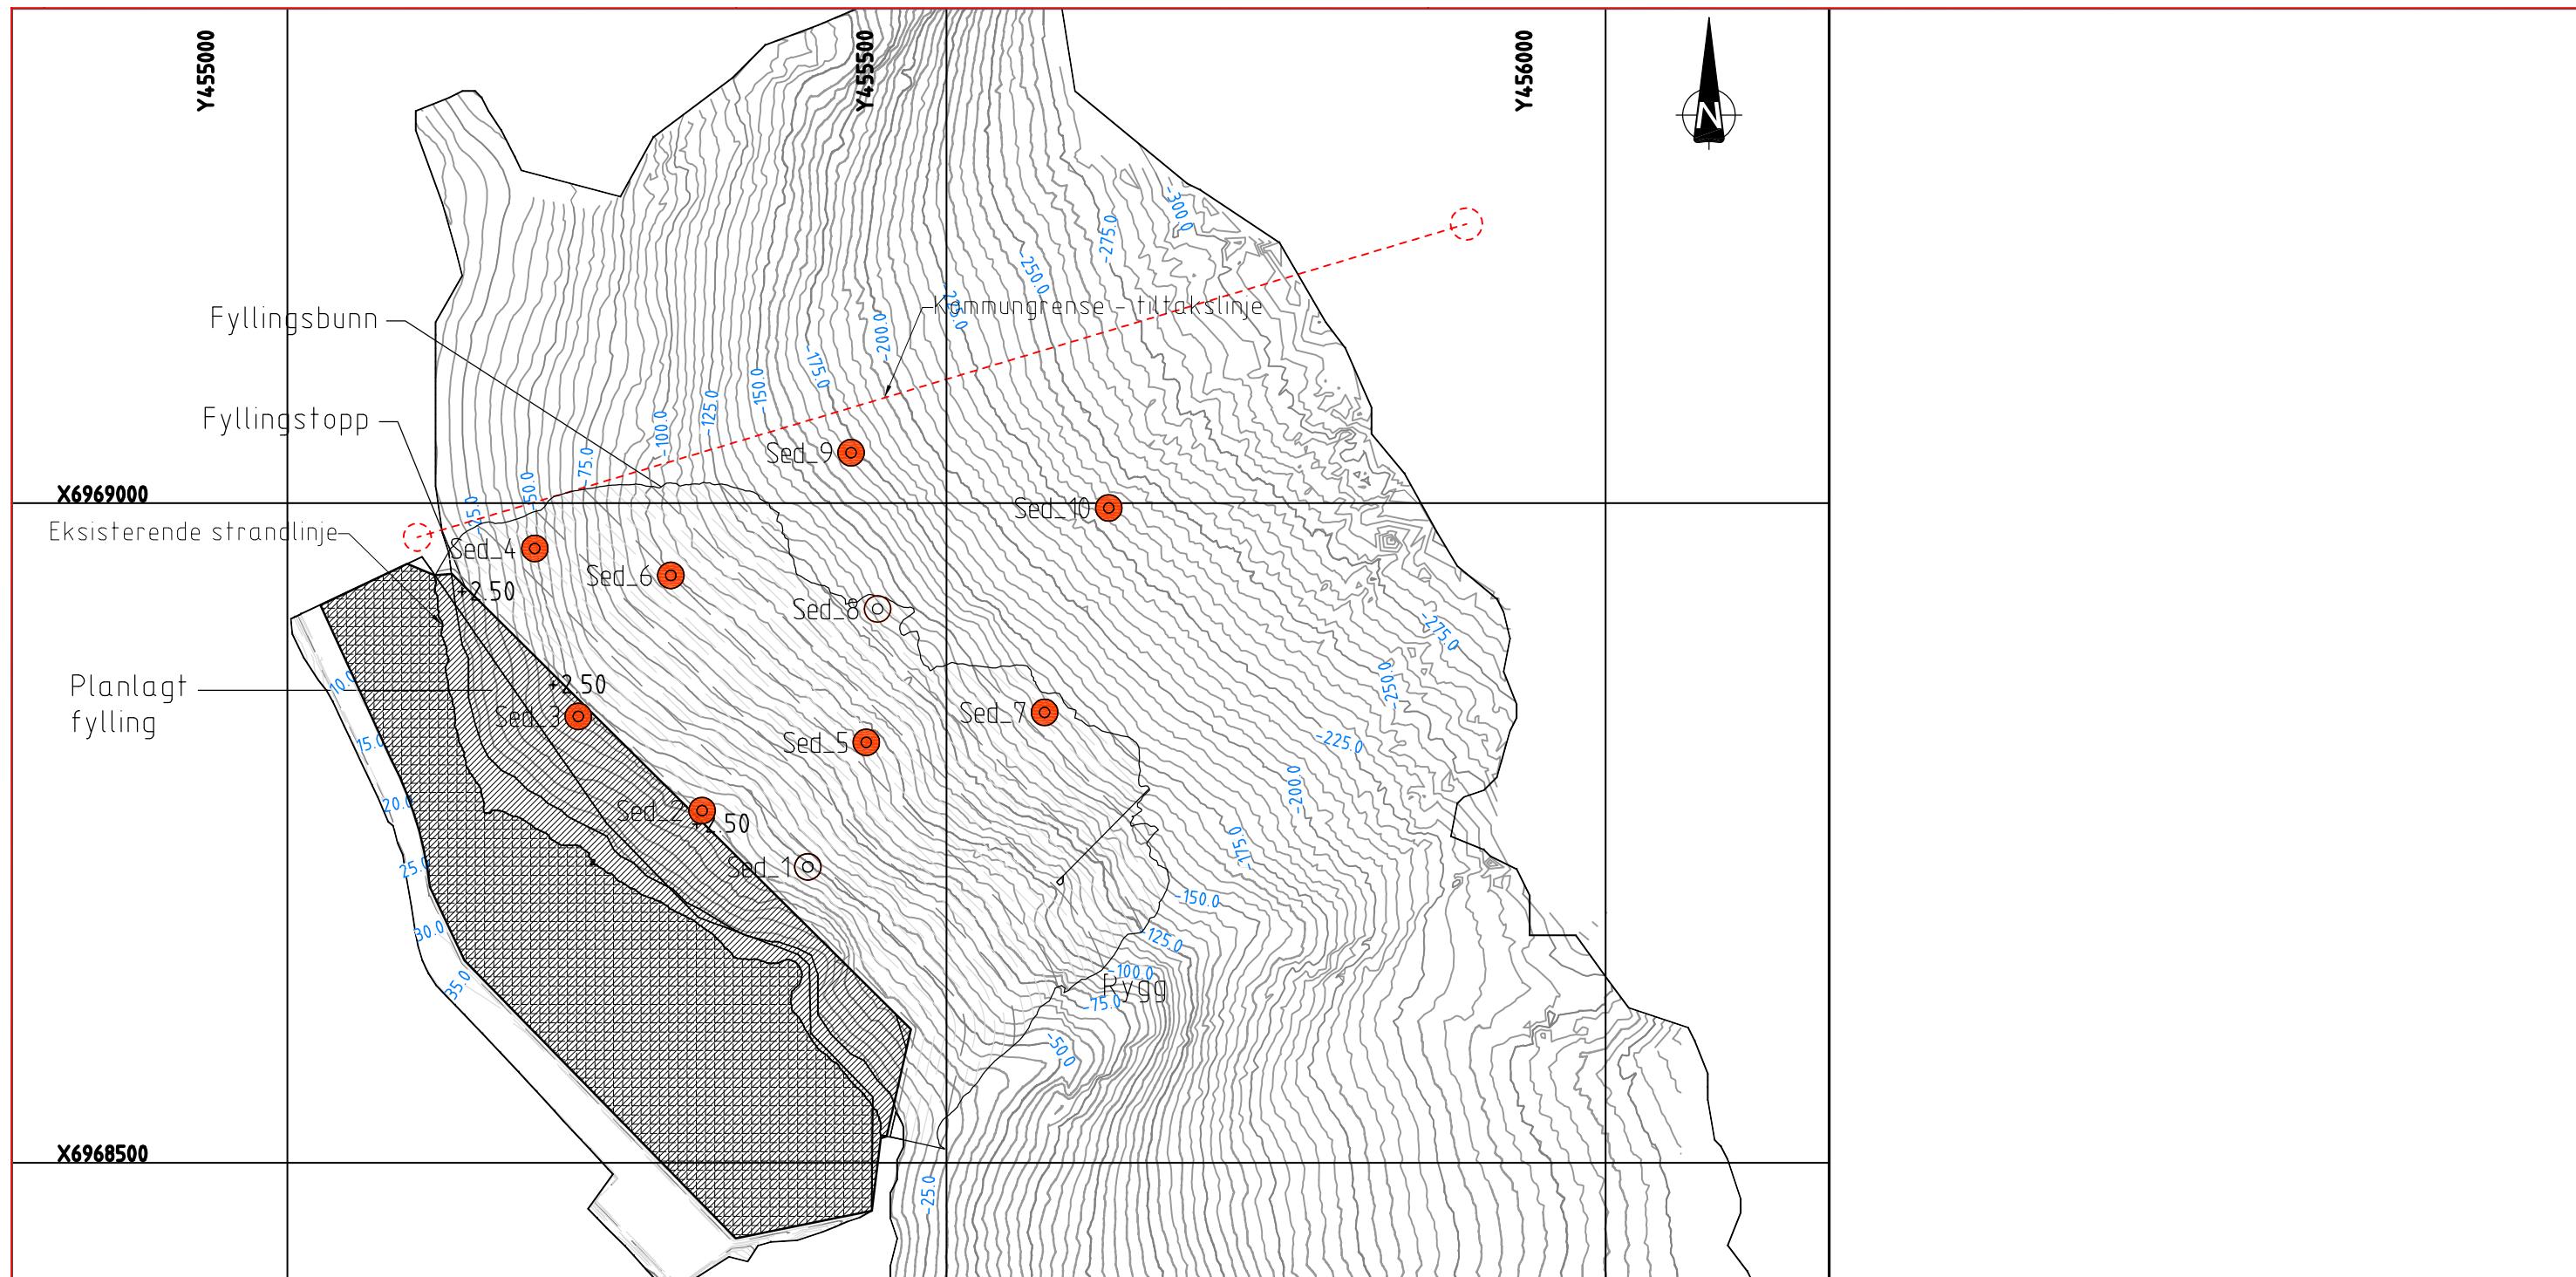
617153-RIGm-TEG-001. Prøvetakingsplan

TILSTANDSKLASSER I HENHOLD TIL MILJØDIREKTORATETS VEILEDER M-608/2016

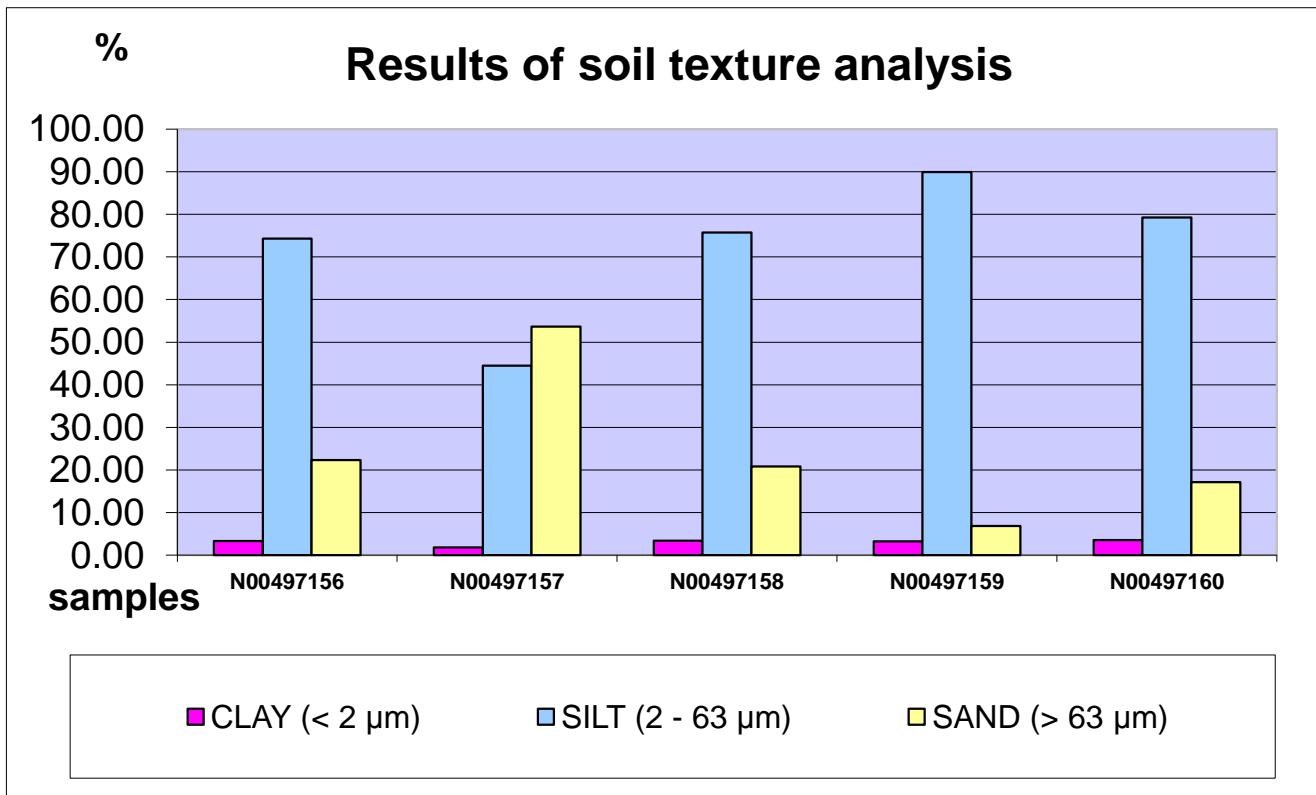
Sample label:	N00497156	N00497157	N00497158	N00497159	N00497160
Lab. ID:	001	002	003	004	005
Gross sample weight [g]	17.44	16.70	14.42	8.90	12.96
CLAY (< 2 µm) [%]	3.34	1.83	3.44	3.23	3.56
SILT (2 - 63 µm) [%]	74.31	44.51	75.70	89.95	79.29
SAND (> 63 µm) [%]	22.35	53.66	20.86	6.83	17.15

**Test method specification:** CZ\_SOP\_D06\_07\_120 Grain size analysis using the wet sieve analysis using laser diffraction (fraction from 2 µm to 63 mm) Fraction > 0.063 mm determined by wet sieving method, other fractions determined from the fraction "< 0.063mm" by laser particle size analyzer using liquid dispersion mode. Fractions "Sand >63 µm", "Silt 2-63 µm" and "Clay <2 µm" evaluated from measured data.

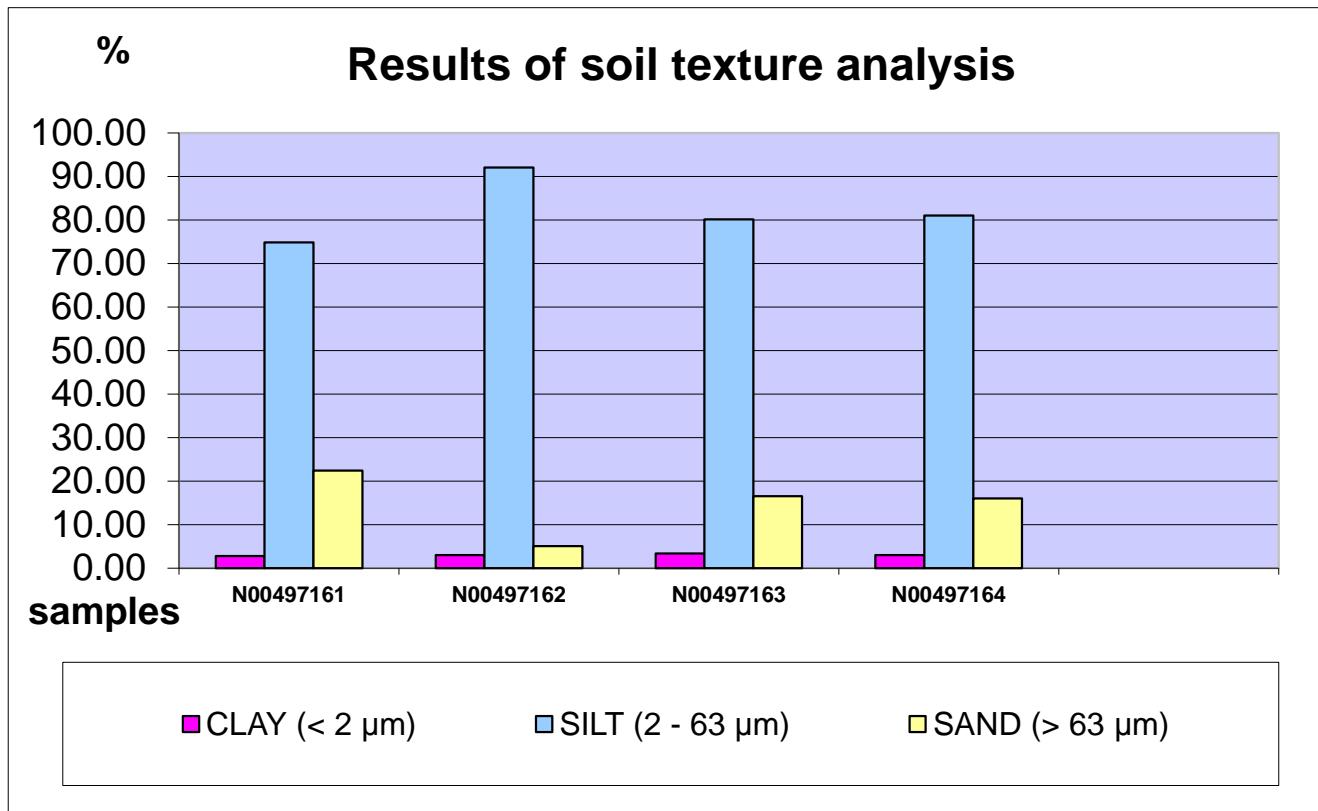
Sample label:	N00497161	N00497162	N00497163	N00497164
Lab. ID:	006	007	008	009
Gross sample weight [g]	10.69	12.25	13.72	11.75
CLAY (< 2 µm) [%]	2.77	2.97	3.36	2.95
SILT (2 - 63 µm) [%]	74.81	92.00	80.10	81.03
SAND (> 63 µm) [%]	22.42	5.03	16.54	16.01

**Test method specification:** CZ\_SOP\_D06\_07\_120 Grain size analysis using the wet sieve analysis using laser diffraction (fraction from 2 µm to 63 mm) Fraction > 0.063 mm determined by wet sieving method, other fractions determined from the fraction "< 0.063mm" by laser particle size analyzer using liquid dispersion mode. Fractions "Sand >63 µm", "Silt 2-63 µm" and "Clay <2 µm" evaluated from measured data.
