**Internt notat om historien knyttet til bergverksdriften på Raudsand og sammenhengen med utvikling av de planlagte deponiene for ordinært avfall samt forslaget om å nytte Raudsand som nytt nasjonalt anlegg for farlig avfall.**

**Videre også konsekvensene for fremtidig utnyttelse av gjenværende malmforekomster i området sett i sammenheng med de planlagte tiltak.**

**Dato: 5. september 2017**

**Av: Vidar Aarvold – BMR/Veidekke ASA**

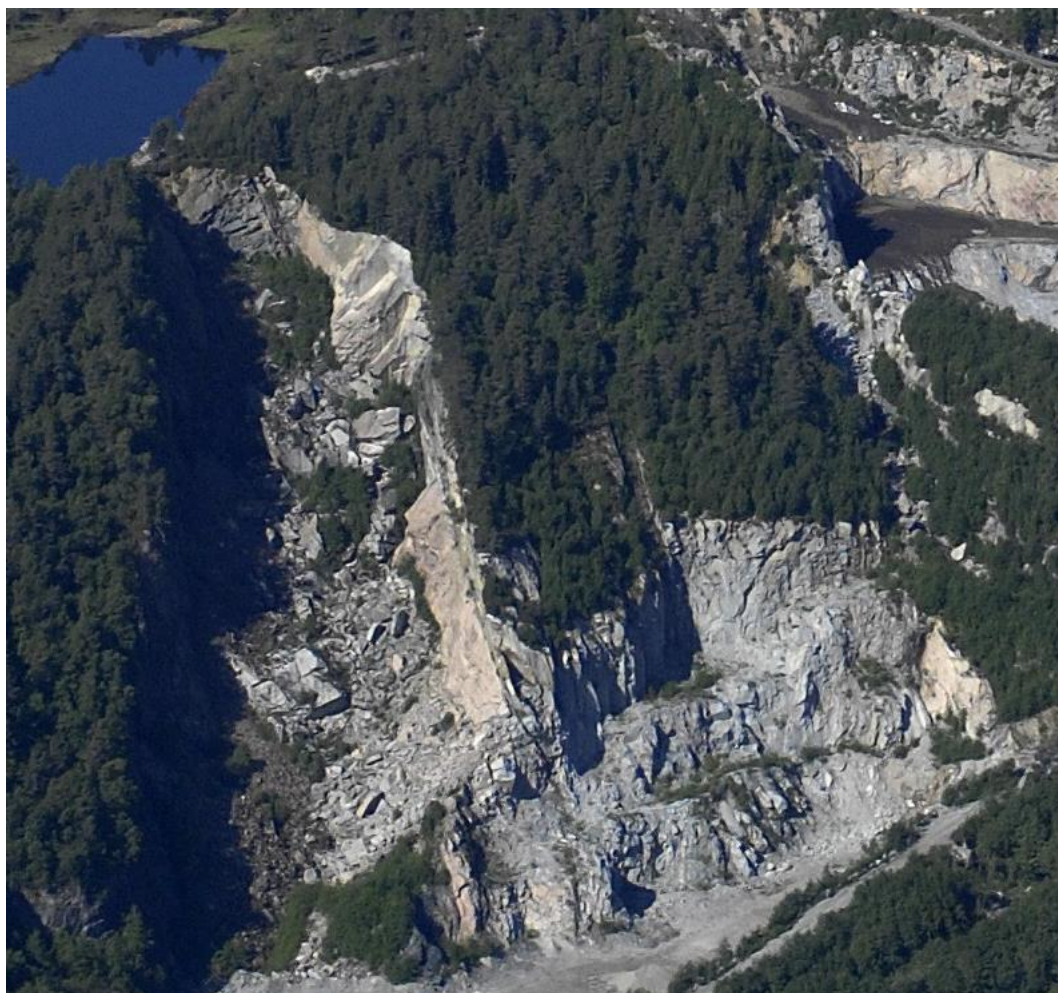
**Figur 2. Rasområdet ved Fv 666 i dag.**

Rasområdet ved Fv 666 ble som sagt raskt fylt opp etter at selve raset hadde gått. Dermed ble Fv 666 reetablert. Den vestre delen av rasområdet ligger den dag i dag uberørt. Se Figur 2 for hvordan terrenget ser ut i dag i dette området. Selve rasområdet utgjør om lag 25 dekar. Nedslagsfeltet som drenerer til rasområdet og ned i de underliggende gruvene er om lag 50 dekar. BMR planlegger for muligheten av å kunne arrondere rasområdet med sprengstein fra de fremtidige fjellhallene på Raudsand og å tette overflaten slik at overflatevannet hindres i å trenge ned i de underliggende gruvene. Se Figur 3 for hvordan området kan bli etter at rasområdet er arrondert og tettet.

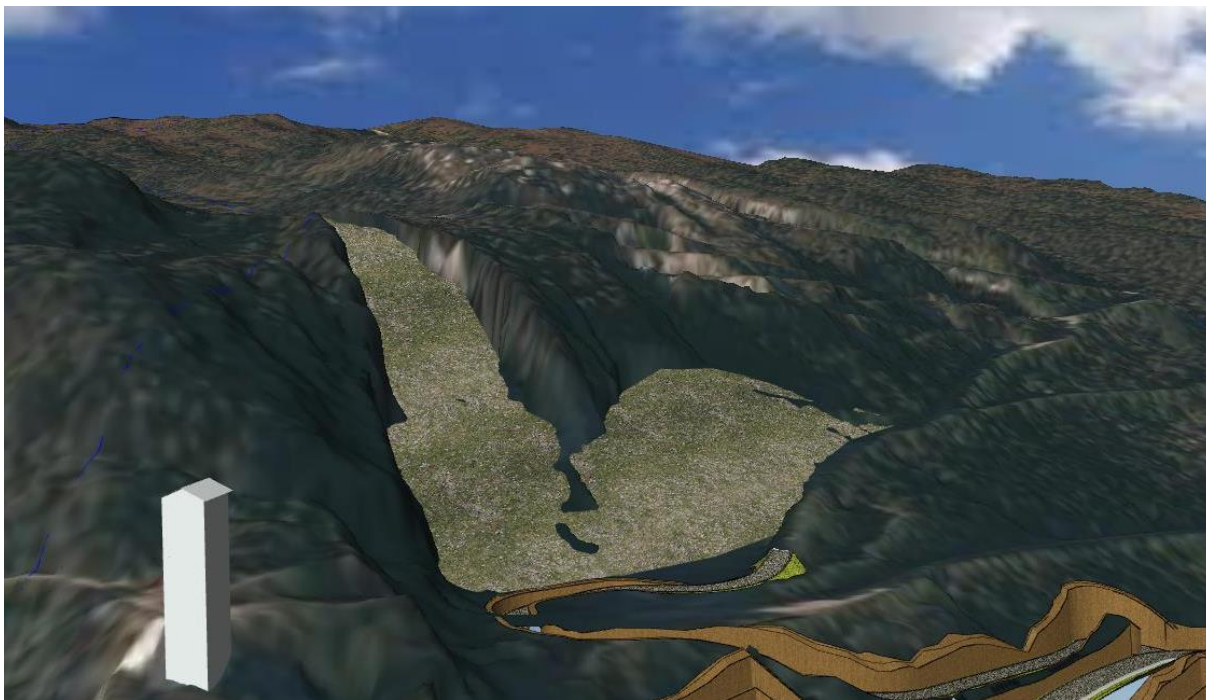
**Figur 3. Rasområdet ved Fv 666. Illustrasjon av terreng etter arrondering og tetting**
