Raudsand deponi - Vurdering av grunnforhold

Sammendrag

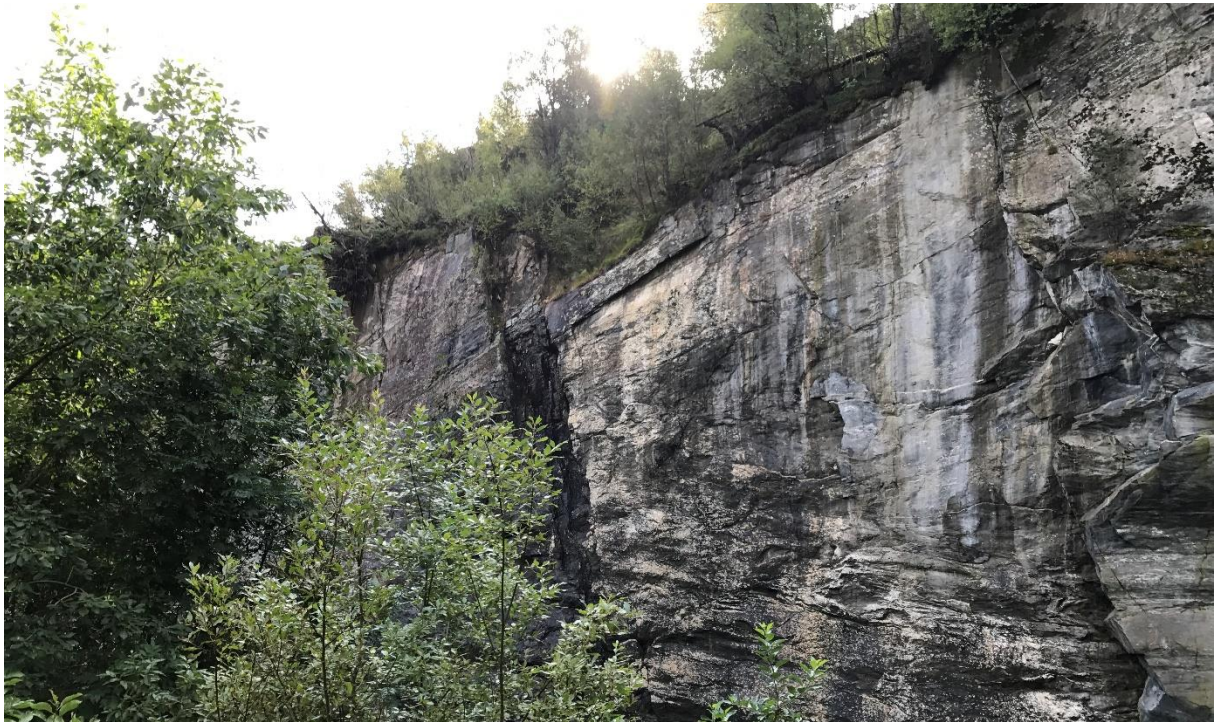
Deponi 3 er planlagt i et gammelt dagbrudd og sidekantene av bruddet består dermed av berg. Det er opplyst at den østlige delen av dagbruddet tidligere er rast sammen som følge av underjordisk ras i gruvesystemet. Geologiske vurderinger konkluderer ifølge Ref. 1 med at gruvesystemet har stabilisert seg.

Figur 2: Dagbrudd ved deponi 3.

For deponier som skal legges i tidligere dagbrudd er det ikke fare for områdestabilitet.

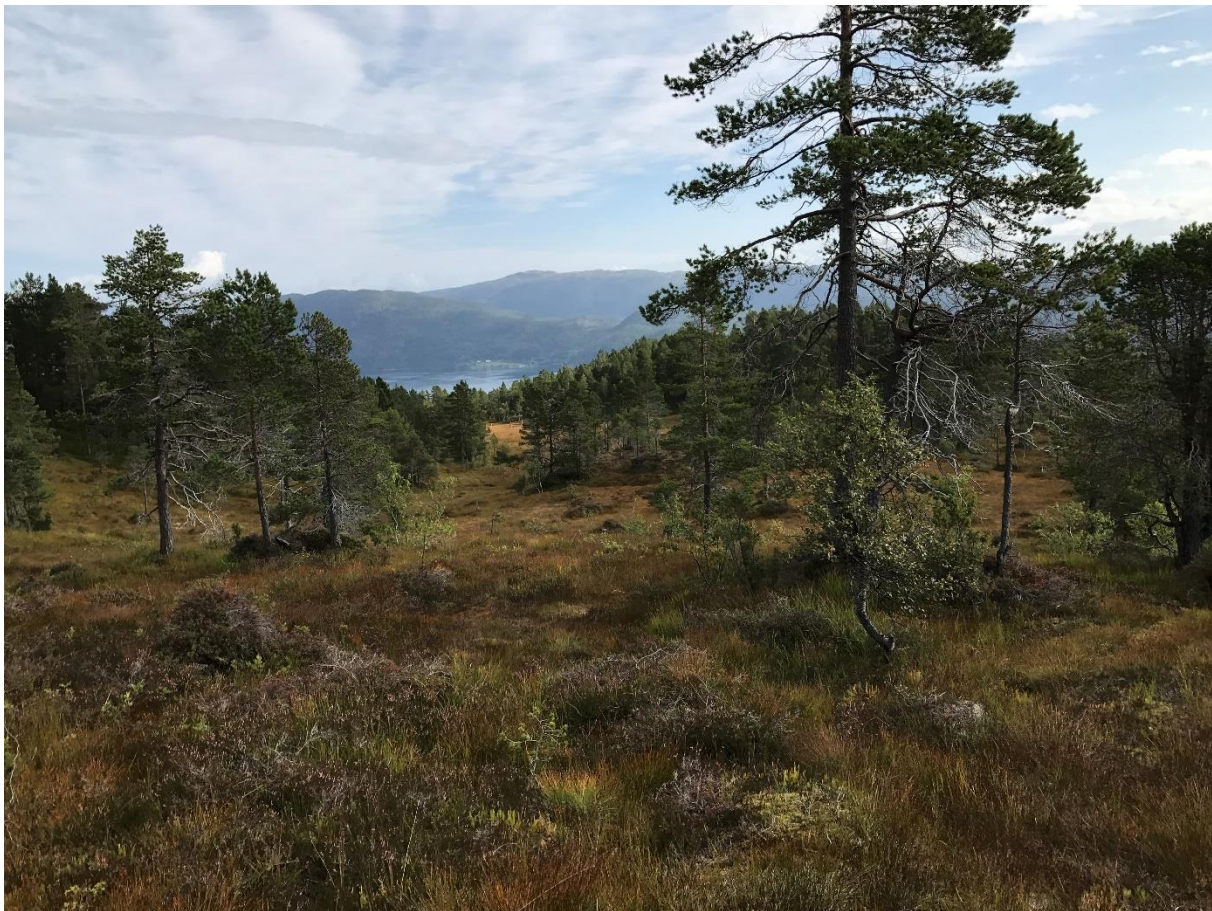
Deponi 4 er arealmessig betydelig større enn 3 og 5 og består av jomfruelige løsmasser. Det er flere rygger og enkeltpunkter med et tynt dekke av torv over antatt berg. Stedvis er det også berg i dagen. Mellom forhøyningene av berg er det bløt myr som ser ut til å være omsluttet av bergforhøyninger. Dybde til berg under myrforekomstene er ikke kjent, men antas å være relativt liten. Det er tidligere utført prøvegraving (Ref. 1) i området som viste et tynt lag av morene over berg. Det nevnes også i Ref. 1 at det stedvis er et tynt myrlag over morenen.

Området er under marin grense, men det er ikke observert tegn til kvikkleire eller sprøbruddsmateriale i område.

Figur 3: Torv- og myrområde ved deponi 4.

Det anbefales å renske til berg før deponiet etableres i området.

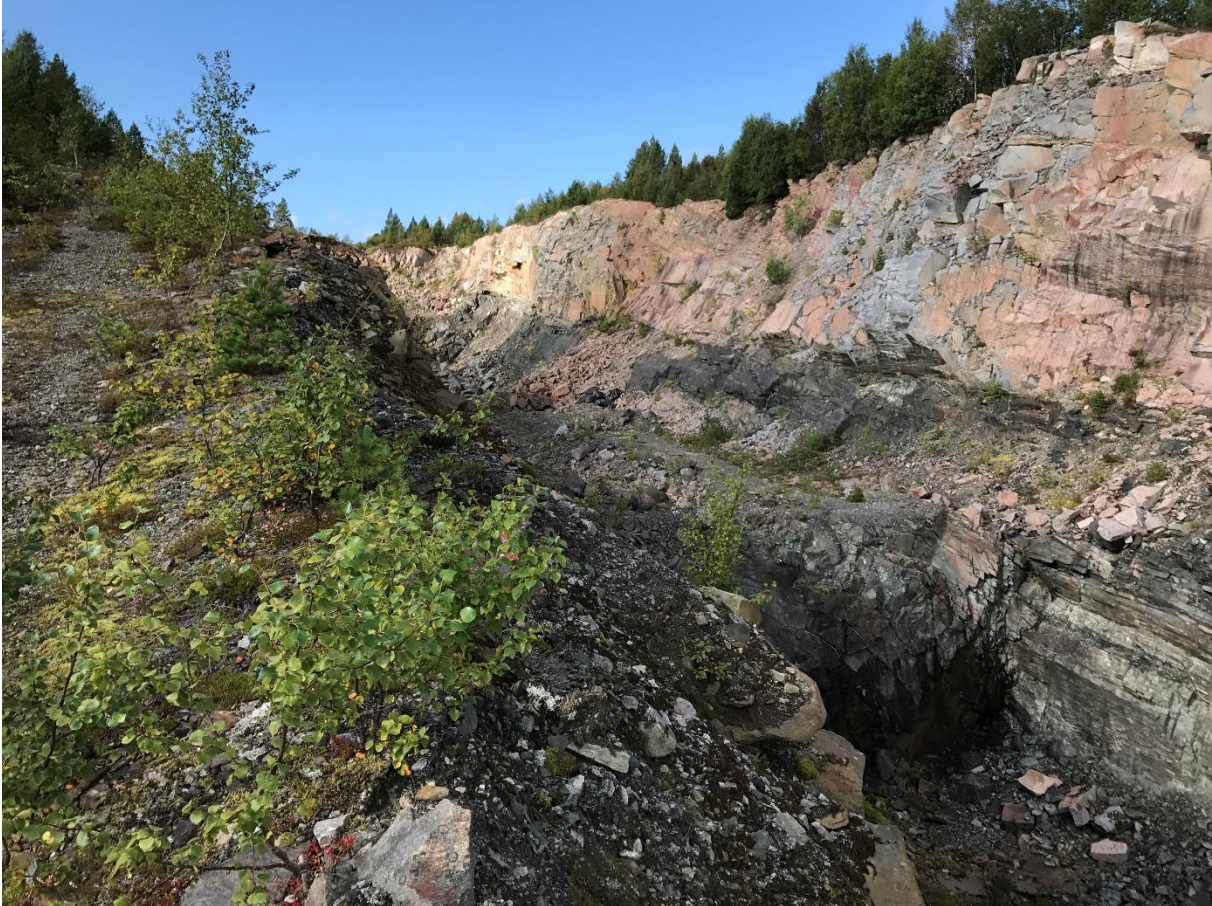
Deponi 5 planlegges i et tidligere dagbrudd. Sidene består av berg, mens det i bunn av bruddet er et antatt tynt dekke med grove masser over berg.

Figur 4: Dagbrudd ved deponi 5.
